## **Prøvehus i Nuuk. Ny Arktisk Byggeskik** Midtvejsevaluering

Lading, T., Bunch-Nielsen, T., & Møller, E. B. (2017). *Prøvehus i Nuuk. Ny Arktisk Byggeskik: Midtvejsevaluering*. Technical University of Denmark, Department of Civil Engineering. DTU Byg Rapport, No. R-375 (DK)

Midtvejsevaluering

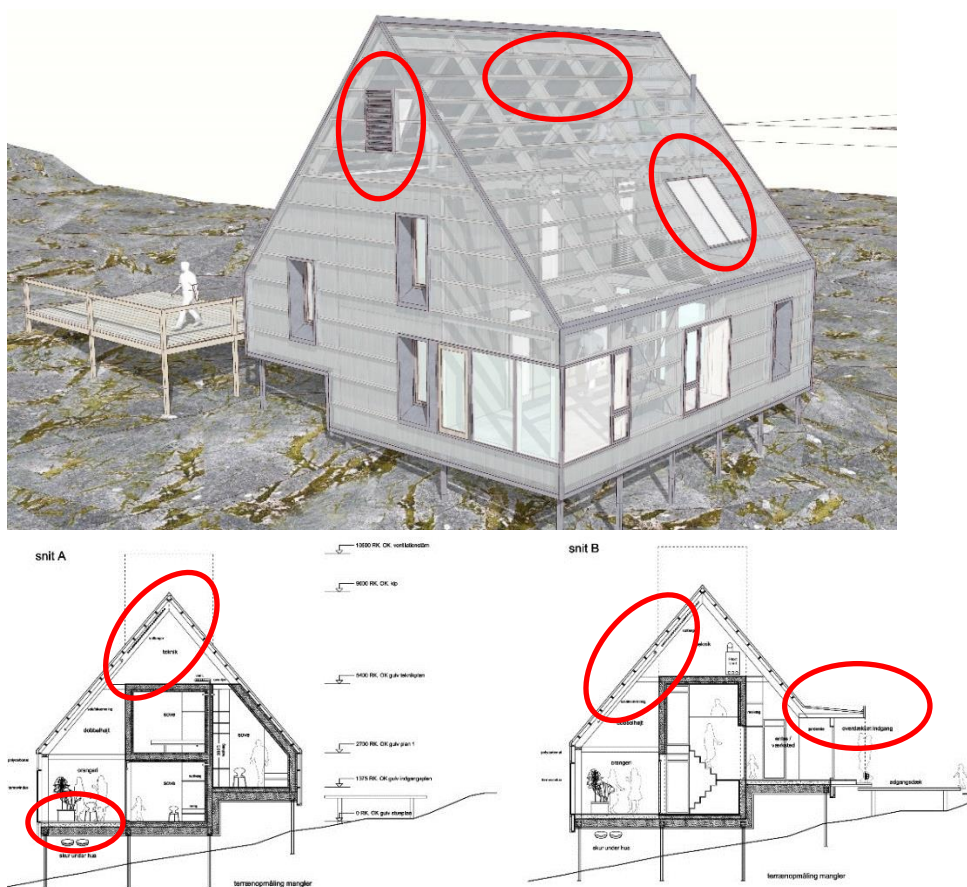
De røde markeringer angiver de kritiske punkter.

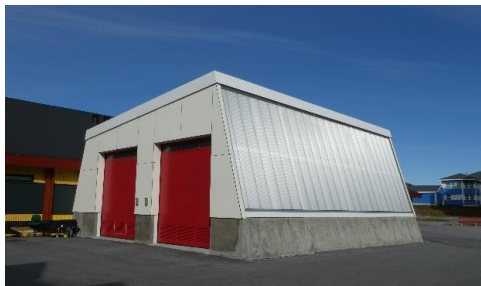
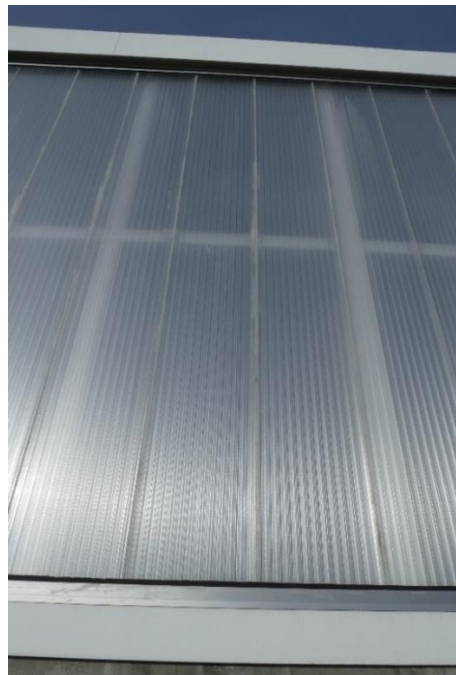
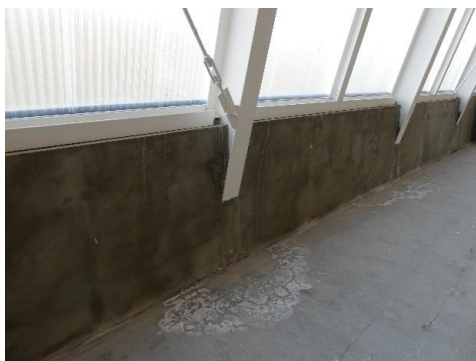
*Ambulancemodtagelsen i Nuuk:*

*Den skrå facade er udført i polycarbonatplader. De lodrette samlinger ses efterfuget med silicone.*

*Fugtplamagerne på gulvet inde i garagerummet stammer til dels fra tidligere skader, men der er stadig en vis fugtindtrængning, hvis det regner og blæser.*

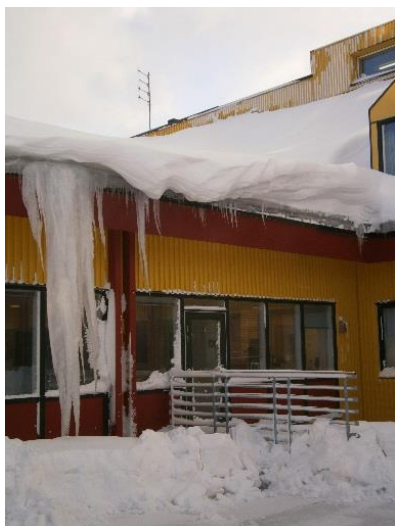
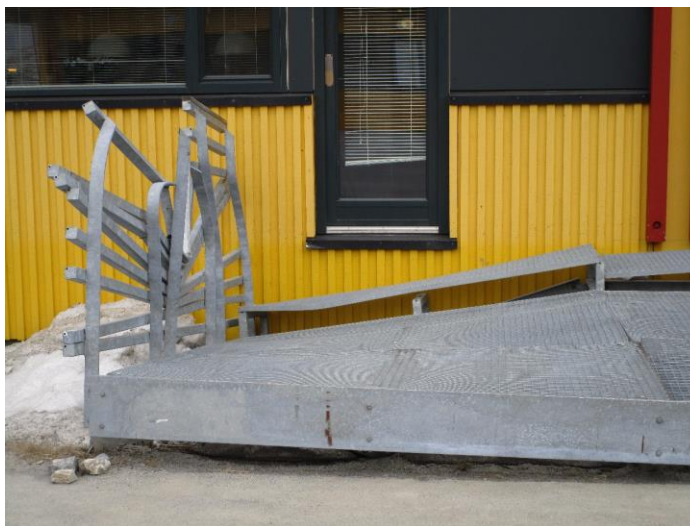
*Referenceeksempel, hospitalet i Nuuk: Ophobning af sne og is på et varmt tag med utilstrækkelig isolering – og resultatet, da isen begyndte at smelte. Der er voldsomme kræfter på spil. Dette tag har en lavere hældning end prøvehusets, og derfor forventes opbygningen af is ikke at blive lige så voldsom som her. Men tendensen kan være der.* [Foto: Tove Lading]

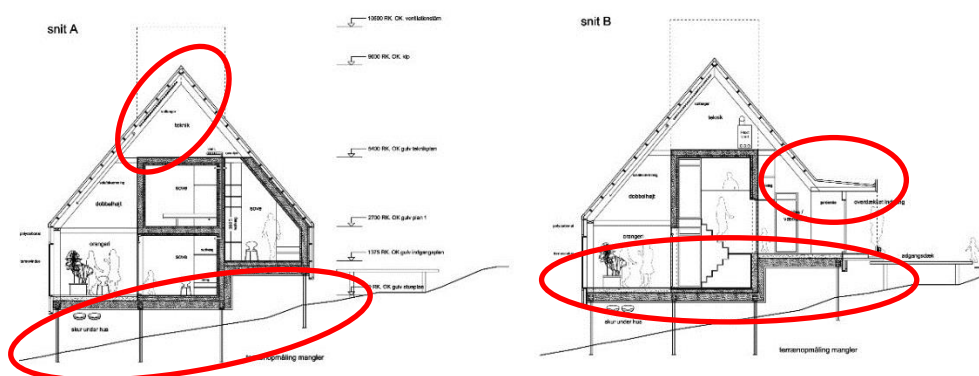
De røde markeringer angiver de kritiske punkter.

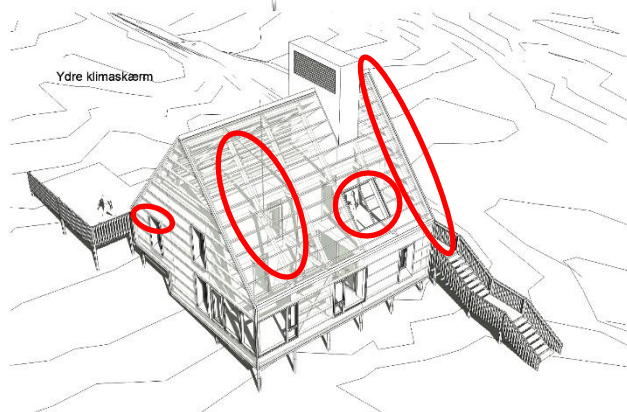
Ydre klimaskærm

- Udvendig beklædning er så vidt vides ændret til en pladebeklædning.  
Åben bræddebeklædning + dug er ikke BD30.
- Træuldisolering er ændret til træfiberisolering.
- ESB-plader er OSB-plader fra en tysk producent, med særlige dampbremsende egenskaber.

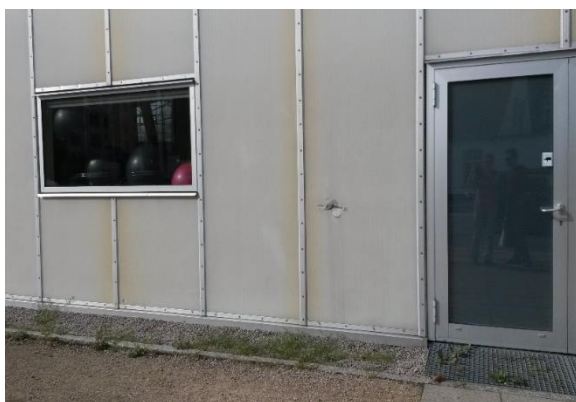
*Nylige nærbilleder af den 10 år gamle facade.*

*At pladerne ikke er tilstrækkeligt slagfaste ses dels ved flere mindre mærker, dels hvor et dørhåndtag er banket op i væggen og har slået hul i en plade. Pladerne var oprindeligt hvide, men er med tiden gulnet i kanten og fremstår derfor med lodrette striber formentlig en følge af UV bestråling.*

*Bemærk, at panelerne er samlet med alu-profiler, i modsætning til de "click-samlinger", der tænktes anvendt på prøvehuset. Der må være erfaringer, som gør at man har valgt denne løsning her.*

*Valget af monteringsmetode har betydning for muligheden for senere udskiftning af beskadigede plader.*
