Udvendig isolering på beton

**Evaluering af
Unaaq 13-19**

BYG R-407, 2019

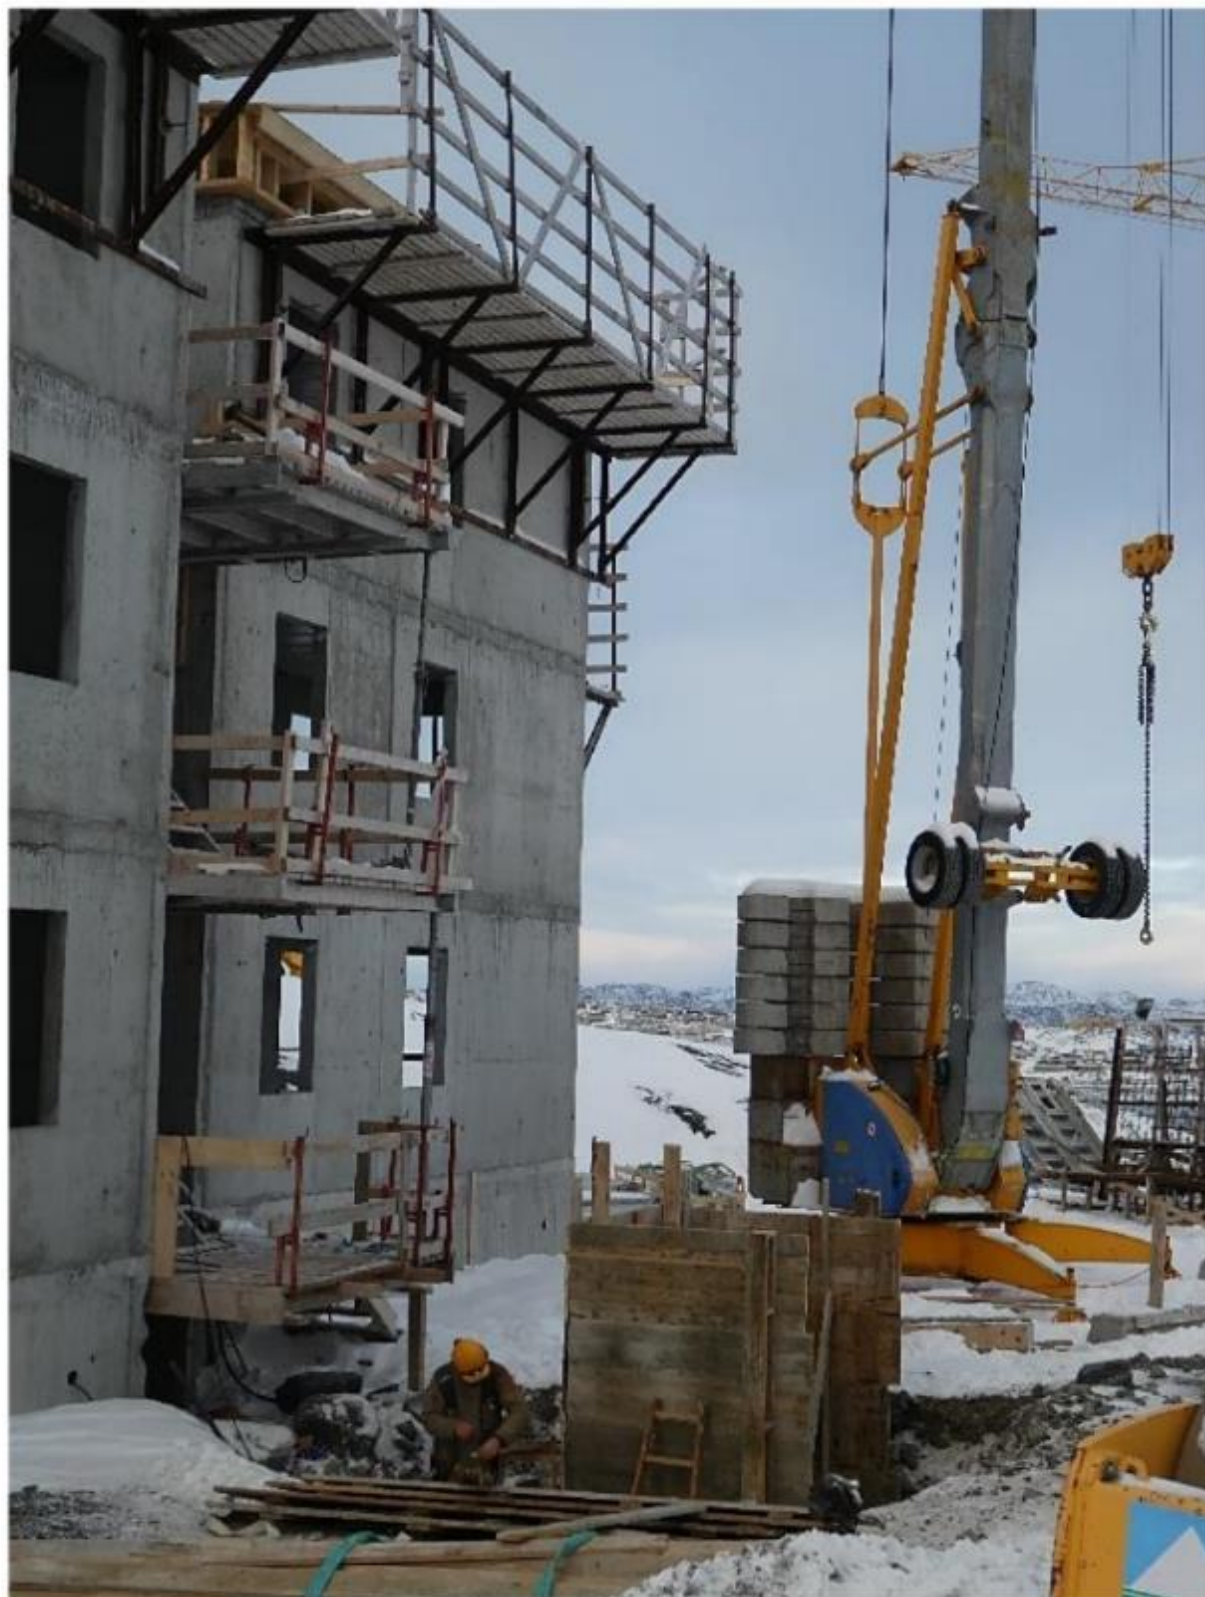
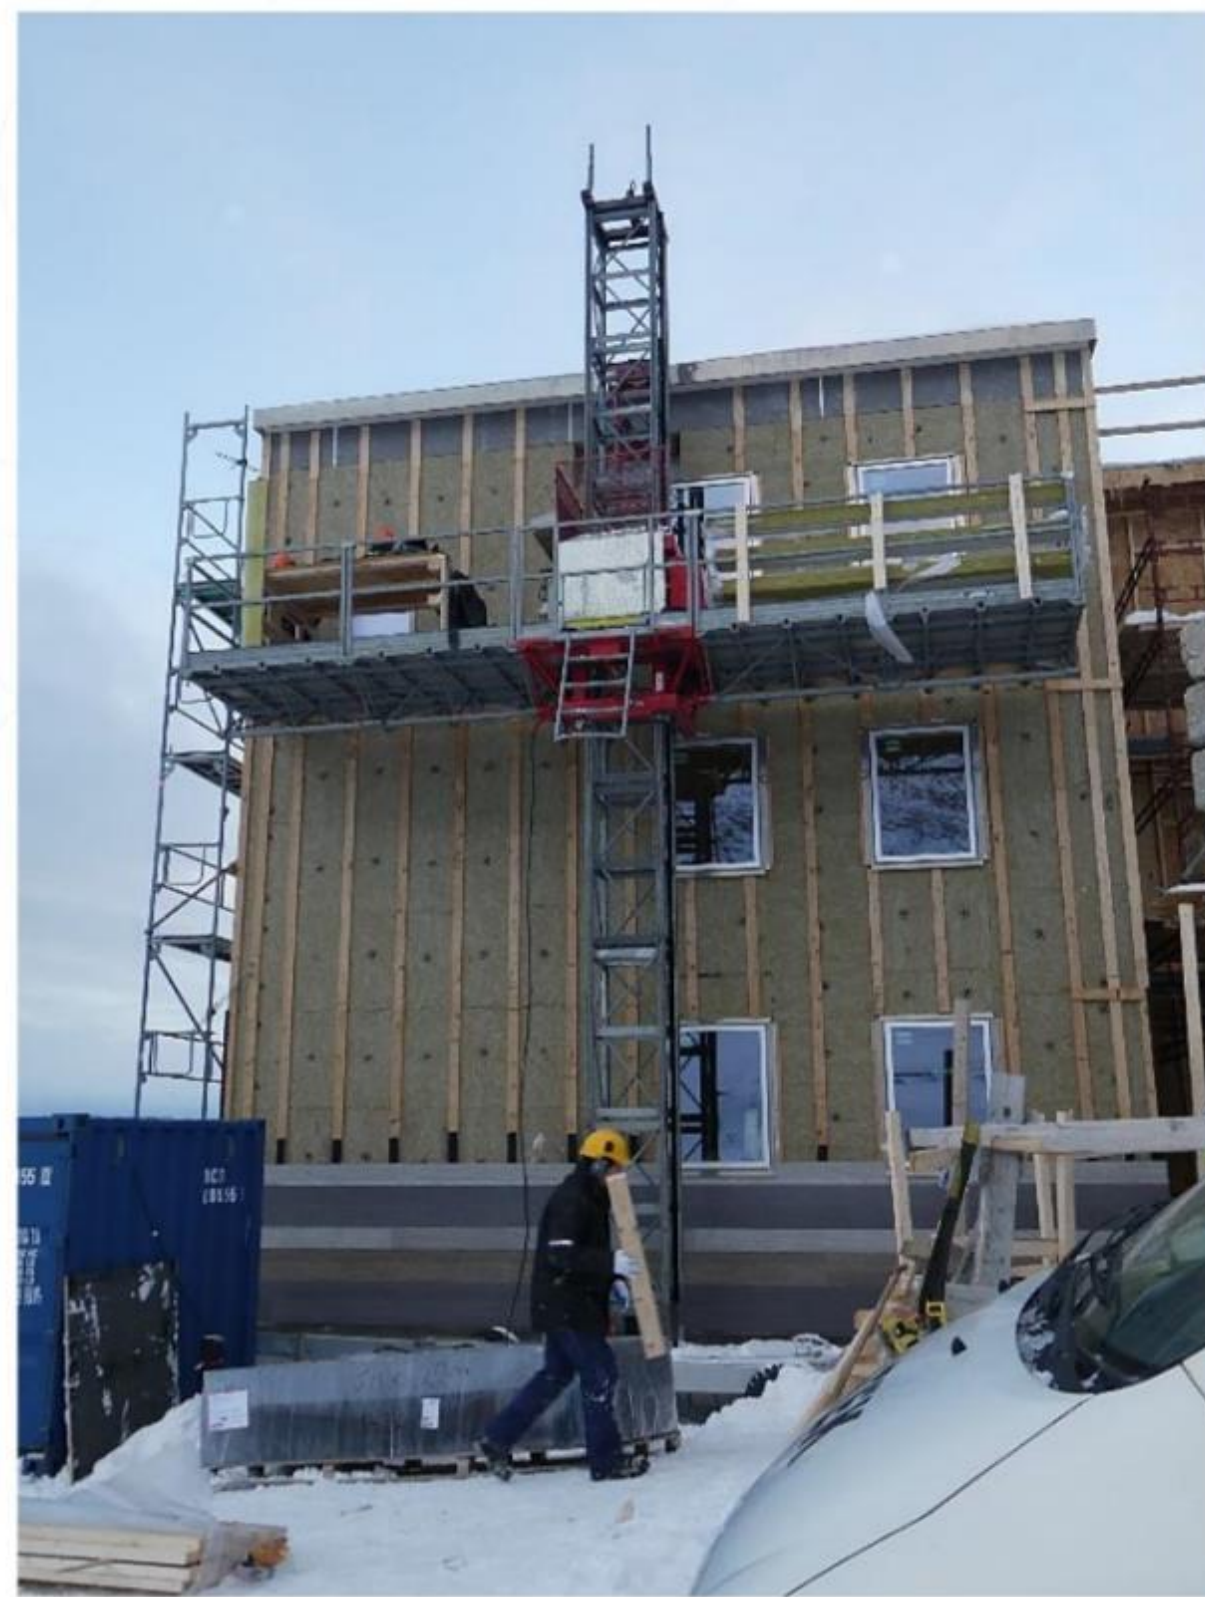
Fig.1. Fotos fra opførelsen af Unaaq-byggeriet viser ydervæggens konstruktion. Tv den rå insitu-støbte beton, th er isolering og vinduer monteret, og den udvendige beklædning er ved at blive sat.op.

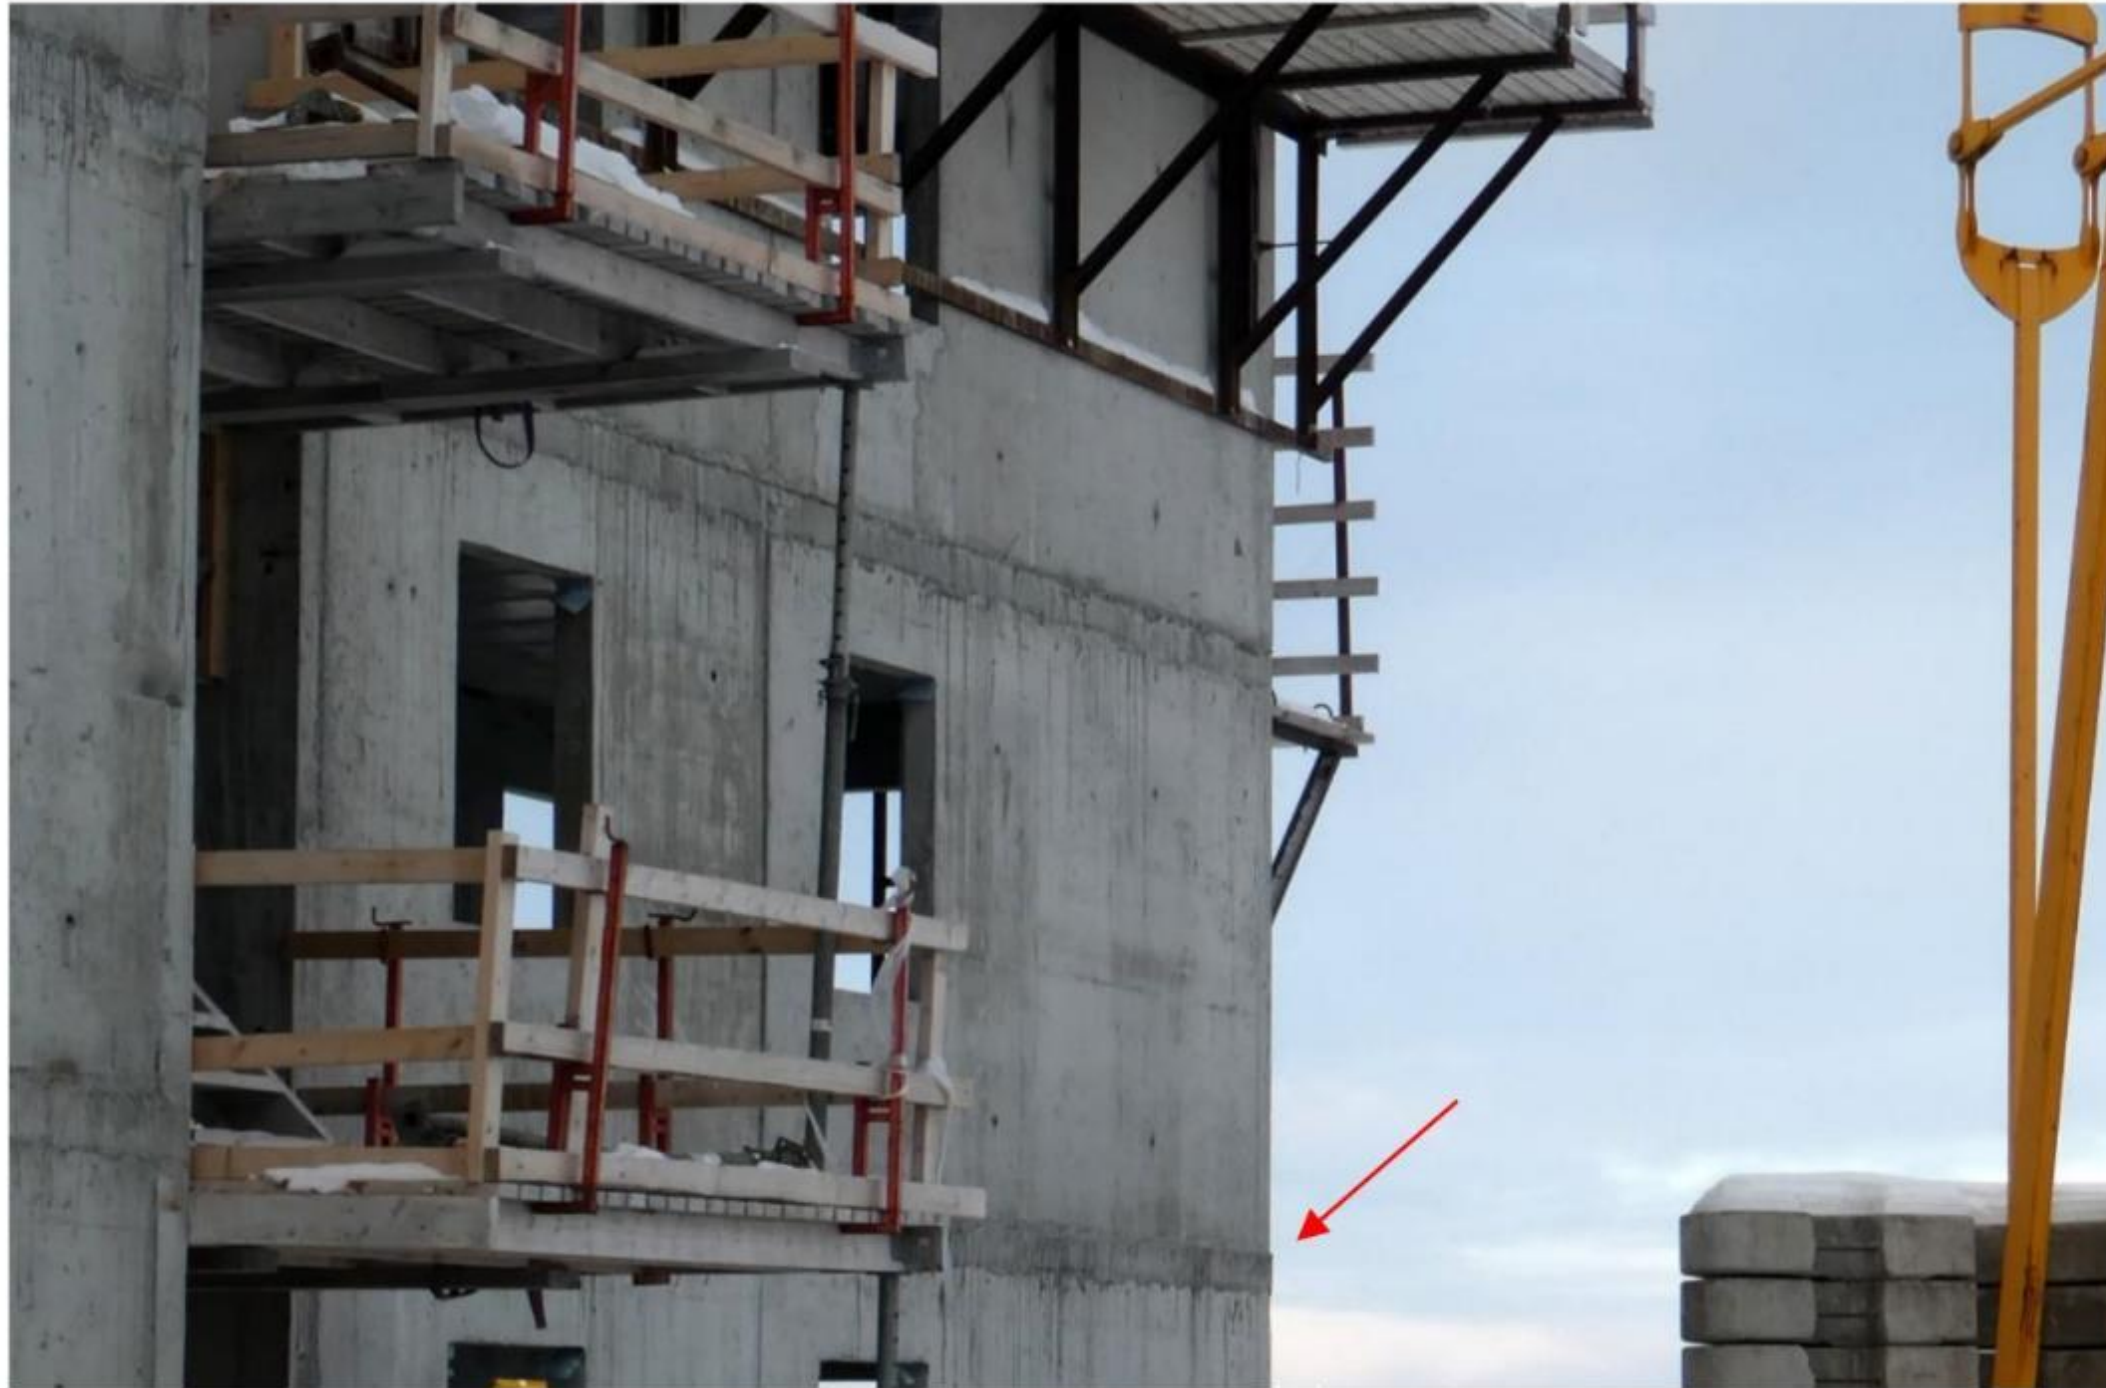
Figur 9. Fotos fra opførelsen. Især omkring etagedækkene ser betonoverfladen ud til at være mere ru end Rockwools (nuværende) forskrifter. På billedet øverst kan man på hjørnet af nederste etageadskillelse (rød pil) se, at ujævnheden må ligge over de maximale 5 mm. På foto herunder ses tilsvarende ujævnheder omkring etagedækket, men også brystningerne ser ud til at være ujævne.

- Betonen skal være meget jævn
- Afslibes / udspartles
- Samlingsdetaljer lette partier, vinduer, døre.

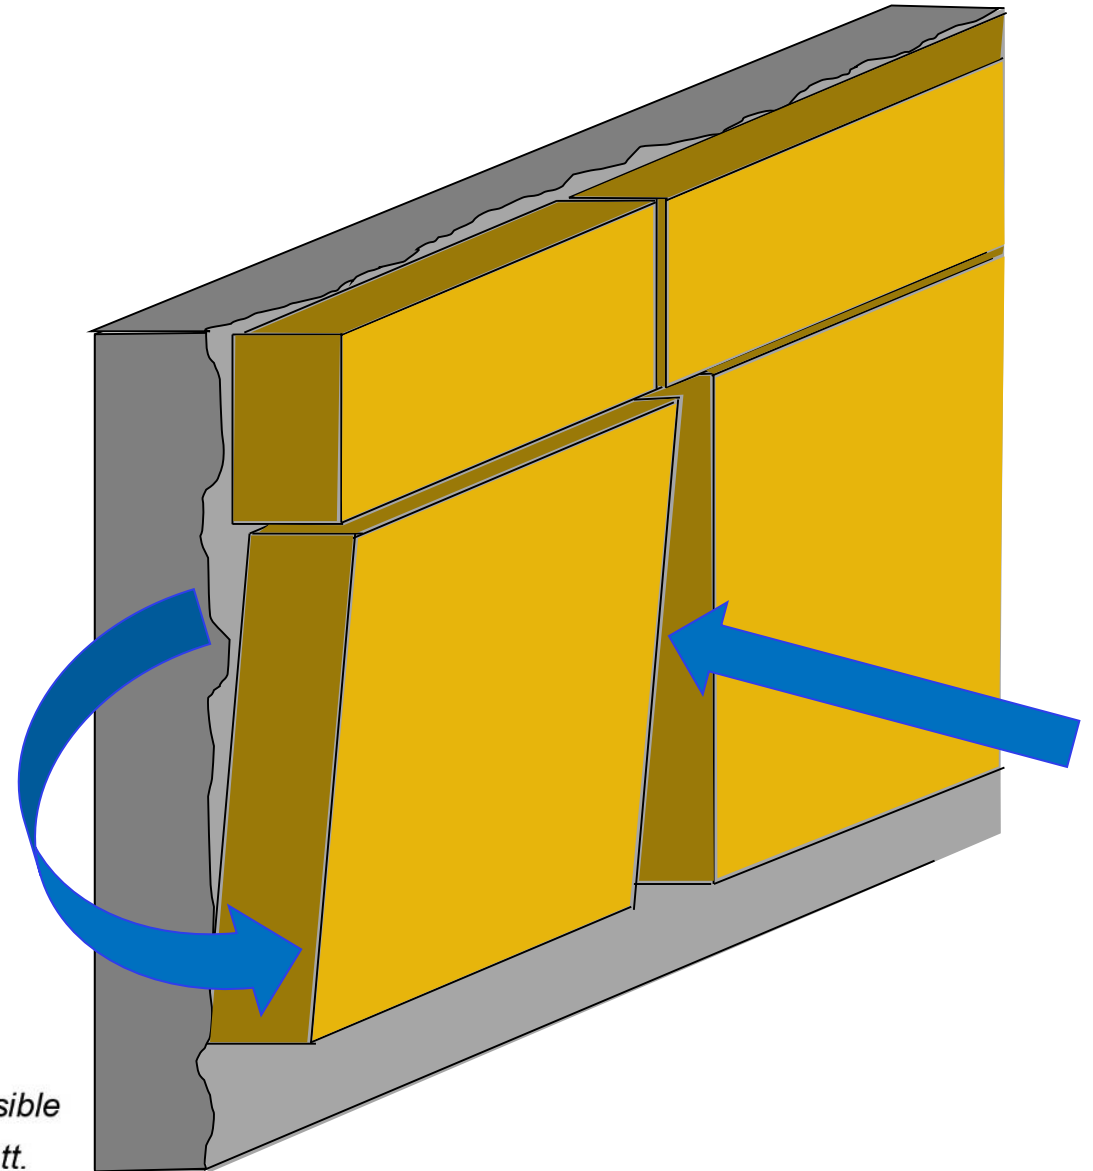
Fig. 4. De skyggede kanter viser de fleksible zoner (der kan give sig) på et REDAir batt. Ved tilskæring skal der altid være en flexzone i en samling.

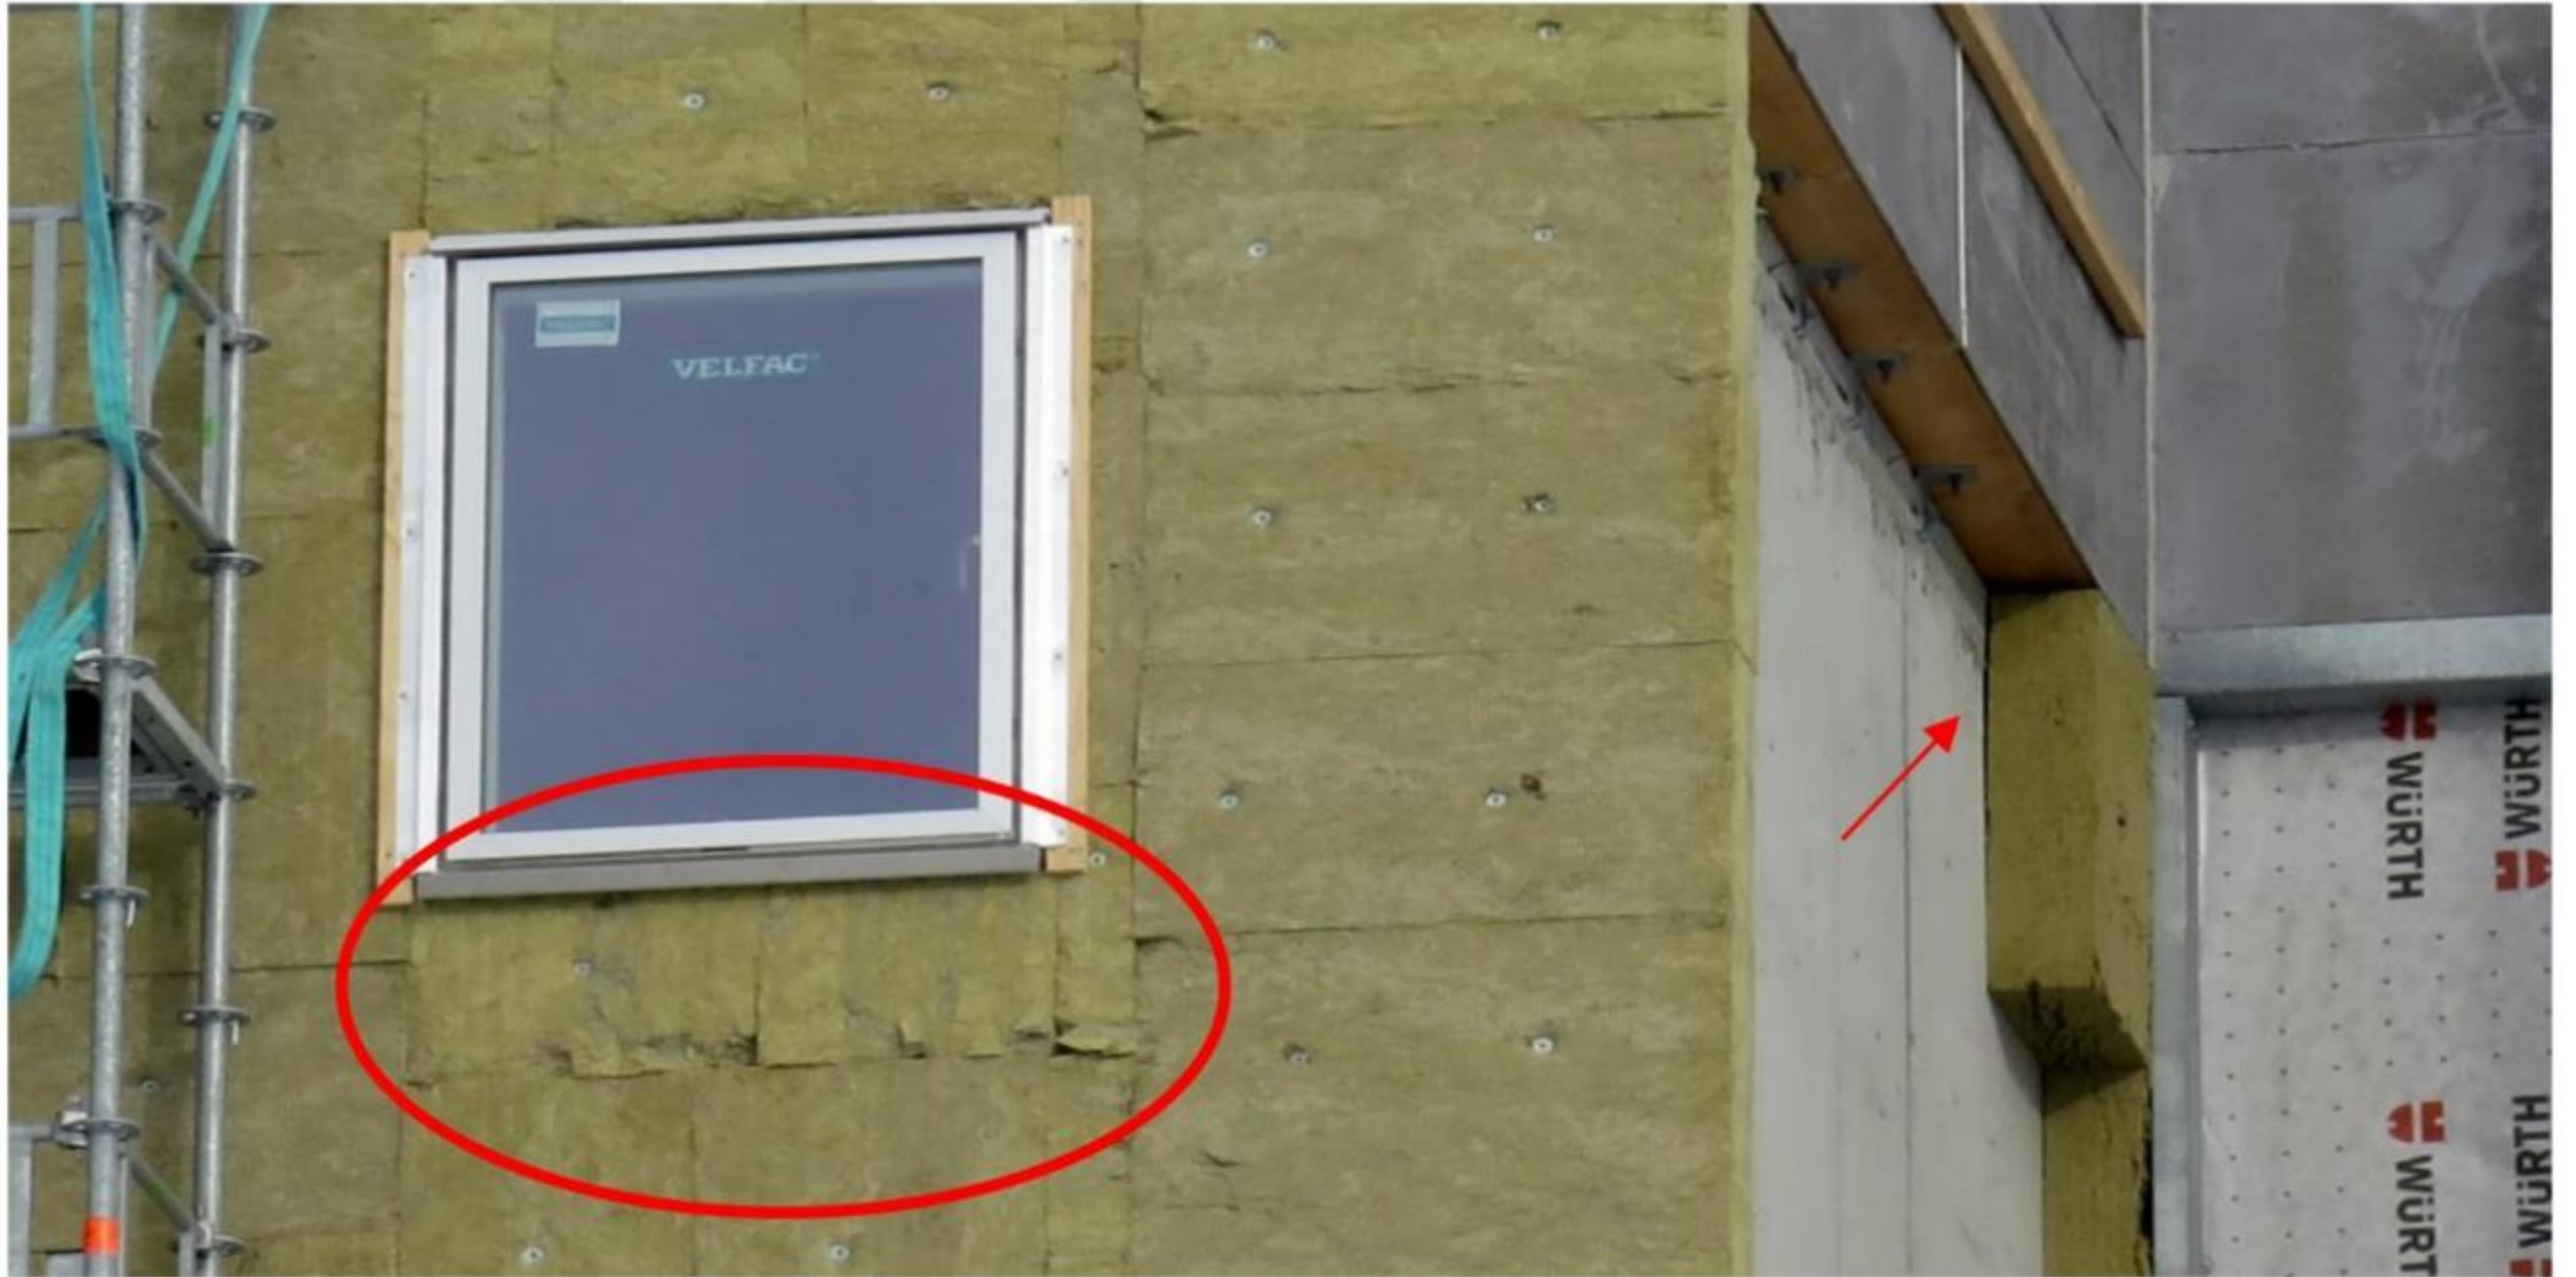
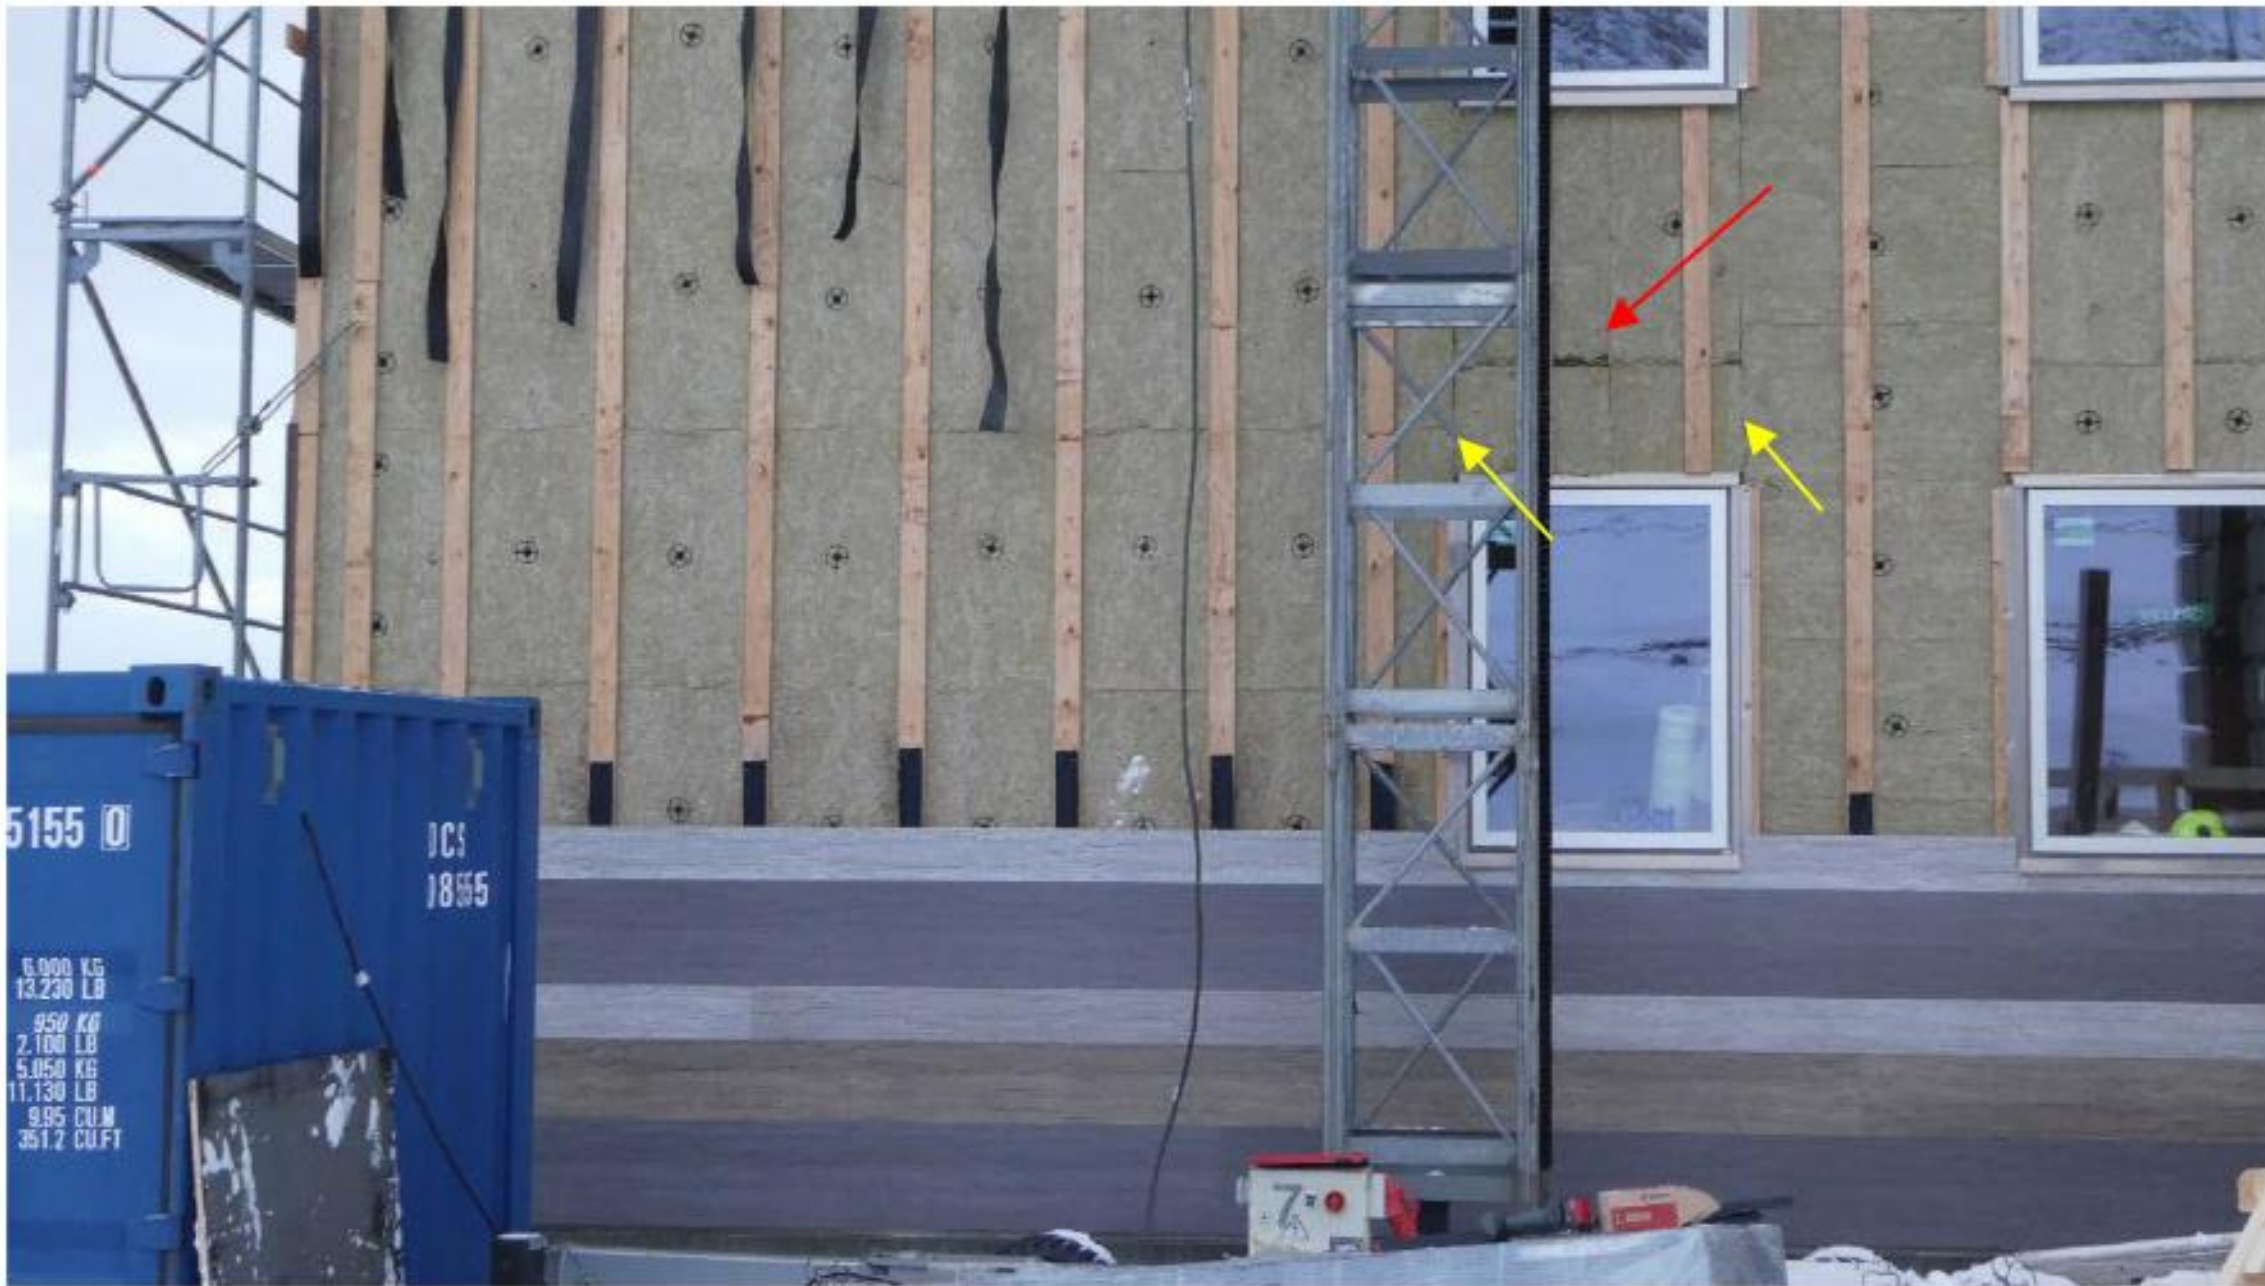
Fig. 10. Billeder fra opførelsen af nr. 13-15. Øverst oversigtsbillede der viser, hvordan REDAir batts er sat op med discs/skruer og LVL lister over samlingerne. Der er lodrette samlinger, der ikke er dækket (gule pile). Rød pil markerer et sted, hvor et af isoleringsbatts'ne er beskadiget og ikke slutter tæt i den vandrette samling. Nederst et nærbillede, der viser hvordan isoleringen er sat op i mindre stykker, hvoraf ikke alle er mekanisk fastgjort. Pilen th viser, hvordan der kan være luftrum bag isoleringen, fordi betonen ikke er tilstrækkeligt plan. De to billeder er ikke taget samtidigt.
