**Evaluering af  
Unaaq 13-19**

# **Unaaq 13-19, Nuuk**

## Evaluering

Rapport BYG SR 19-01  
2019

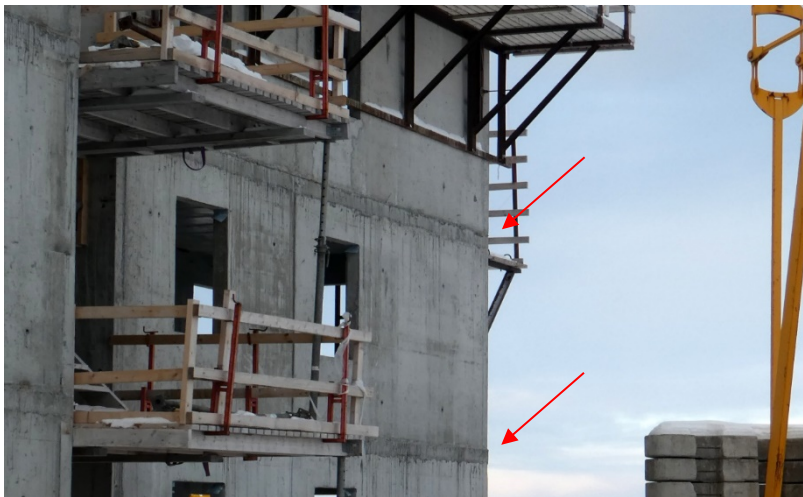
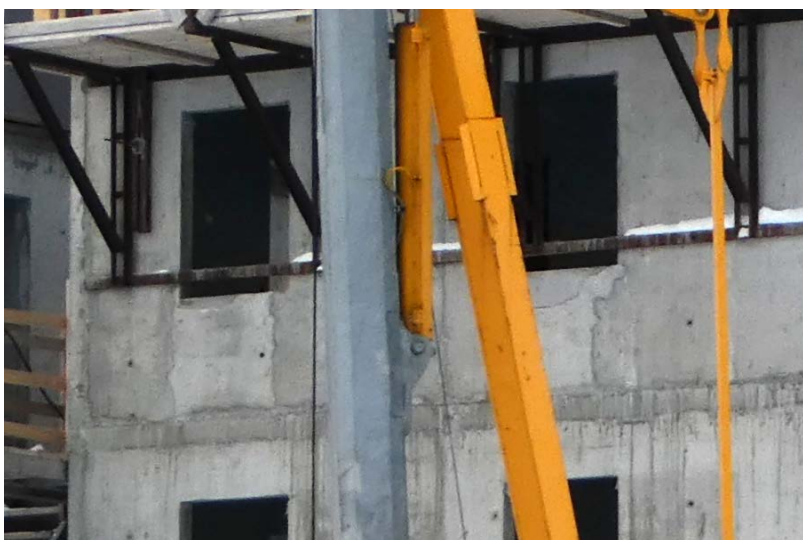
**Fig. 9.** Fotos fra opførelsen. Især omkring etagedækkene ser betonoverfladen ud til at være mere ru end Rockwools (nuværende) forskrifter. På billedet øverst kan man på hjørnet af etagedækkene (rød pil) se, at ujævnheden må ligge over de maximale 5 mm. På foto nederst ses tilsvarende ujævnheder omkring etagedækket, men også brystningerne ser ud til at være ujævne.

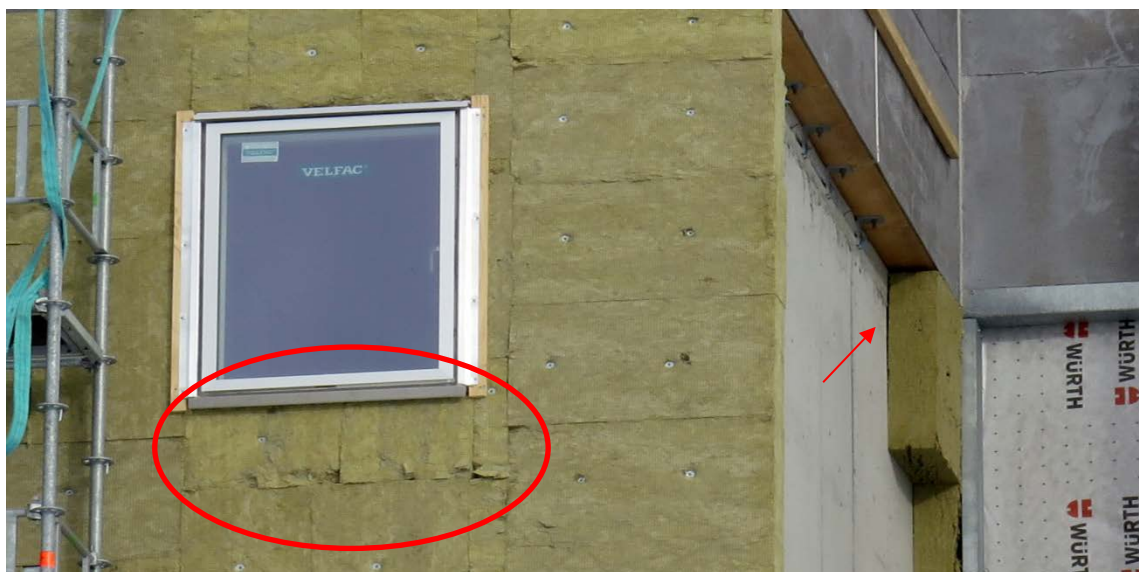
- Isoleringen er visse steder sammensat af mindre stykker. Der er formentlig ikke en flexzone i alle samlinger. Dette var ikke et opmærksomhedspunkt under monteringen, og dette var ikke gjort klart over for entreprisedledelsen.

- Tilpasningsstykker er vanskelige at tilskære fuldstændig præcist med håndværktøj. Hvis en samling skal blive tæt, skal tilpasningsstykket samles op mod et stykke med en side, der kan give sig i forhold til ujævnhederne, dvs. en flexzone. Hvis to tilpasningsstykker uden flexzone samles, er der stor sandsynlighed for at samlingen bliver utæt.

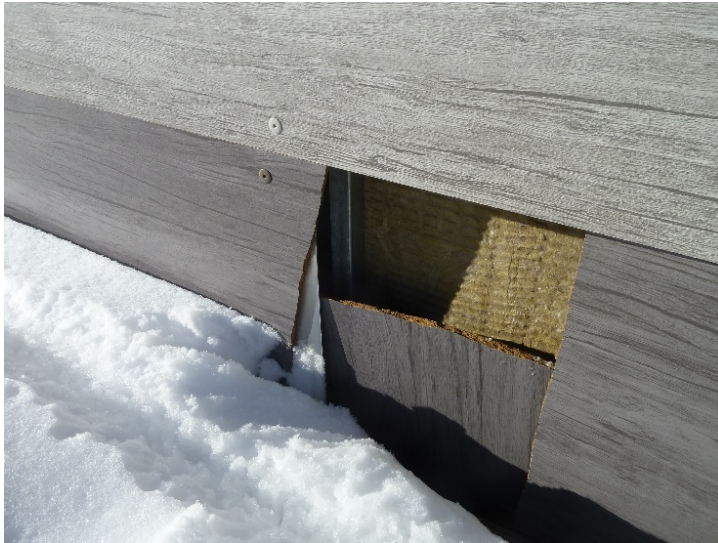
**Fig. 11.** Ødelagt plade på nr. 17. Det er formentlig sket ved påkørsel. Det er vanskeligt at demontere og udskifte plader, fordi de er fastgjort med popnitter og ikke skruer.

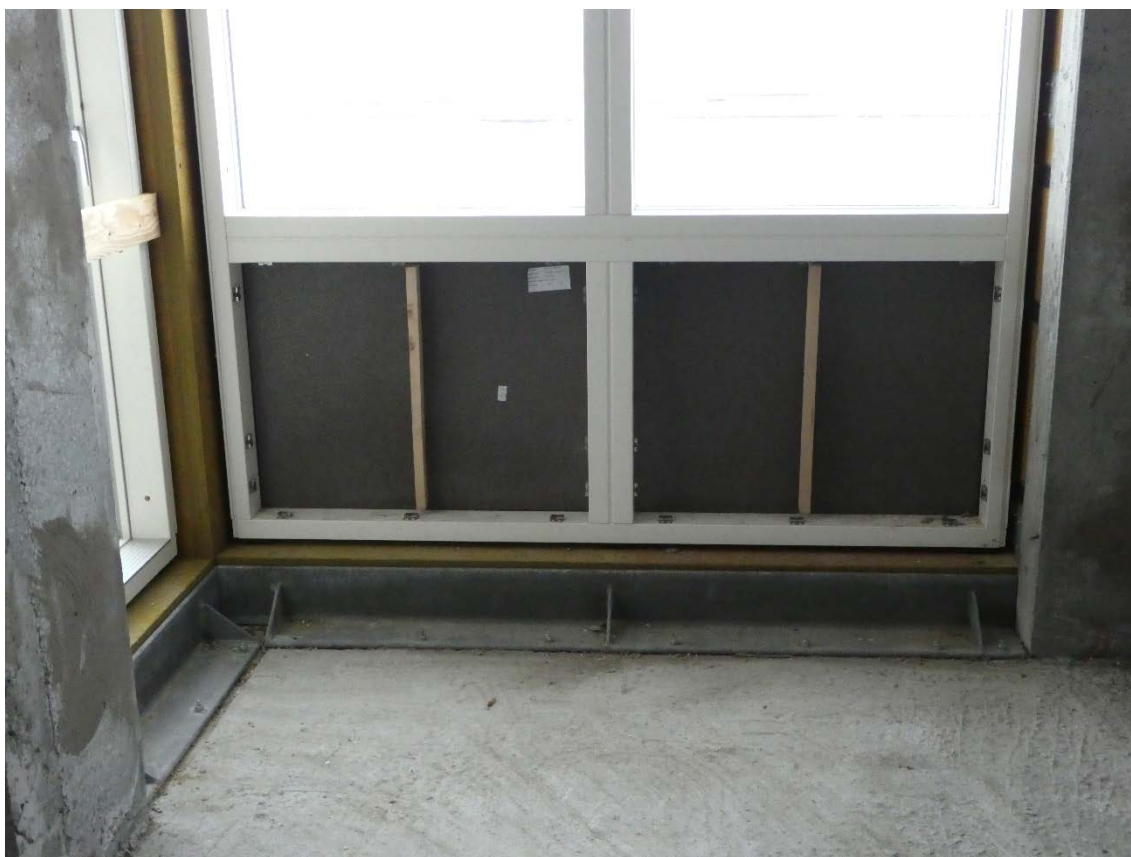
**Fig. 13.** Foto af let facadeparti taget under opførelsen. Isolering af facadepartier samt etablering af dampspærre og indvendig beklædning (MDF plade) sker på pladsen. Bemærk at partiet er fastgjort til stålbeslag (ikke synligt) svejst til 150 x150 mm vinkelprofil i stål, der er fastgjort til betondækket.

Formentlig har det været hensigten, at der i denne samling skulle være en flexzone på det tilstødende isoleringsbatt (jfr. afsnit 2.1.2). Det er ikke givet, at det er tilfældet alle steder (hvilket bl.a. kan tilskrives den manglende oplysning om og opmærksomhed på flexzoner og samlinger). Derfor kan denne samling visse steder være utæt, hvilket kan lede kold luft direkte ind på vinkeljernet.

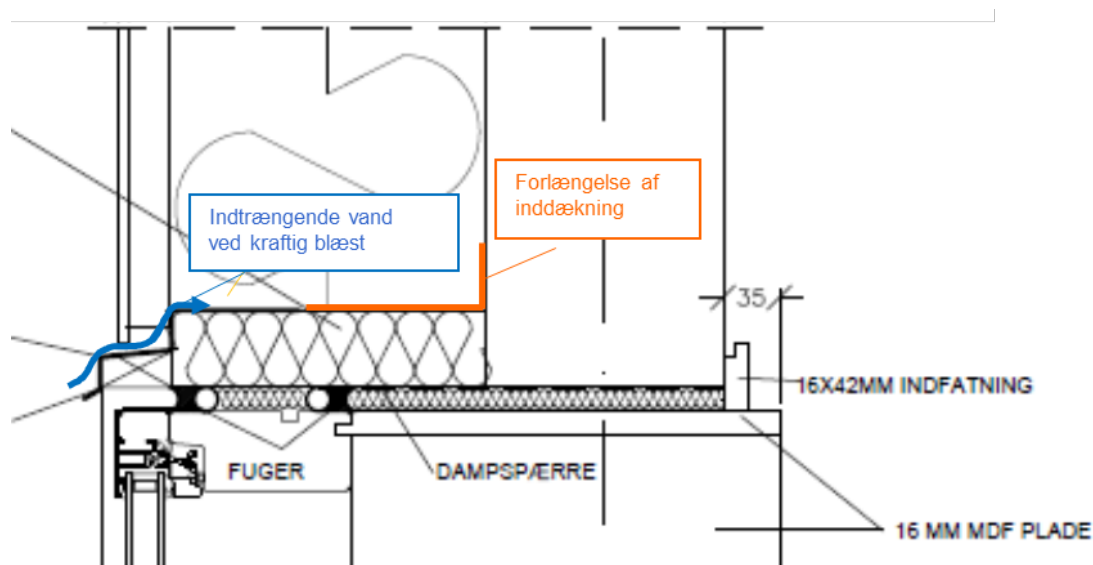
Dette kan imidlertid give problemer, da kraftig vind kan medføre, at der presses vind op, så vand trænger forbi inddækningen og ind på MDF pladen (se fig. 15). Ved besigtigelsen blev der ikke konstateret problemer hermed, men entreprisedelingen fortalte, at det inden afleveringen flere gange havde været nødvendigt at foretage udbedringer i dette område.

**Fig. 15.** Lodret snit over vinduesparti, udsnit af arkitekttegning A 051.2.

Ved kraftig vind kan vand trænge ind i konstruktionen (blå pil). Hvis vandmængden er stor nok (kraftig regn), vil de kunne trænge forbi inddækningen og sluttelig komme ned på MDF pladen.

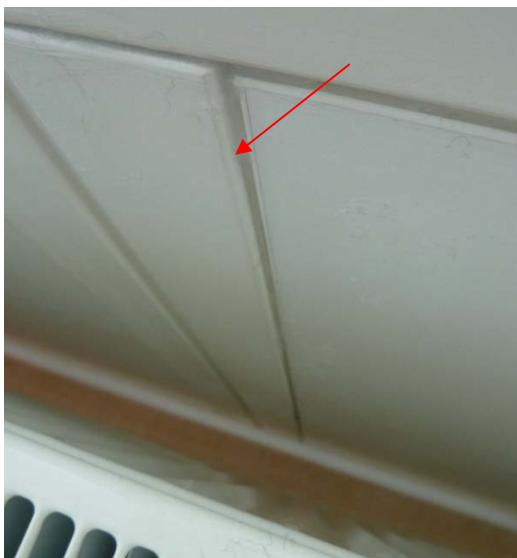
**Fig. 16.** Nærbillede af det lette brystningsparti bag radiatoren. Der er efterfugtet i samlingerne med klar fugemasse. Afprøvninger med røgpinde sandsynliggjorde at samlingen nu er lufttæt.

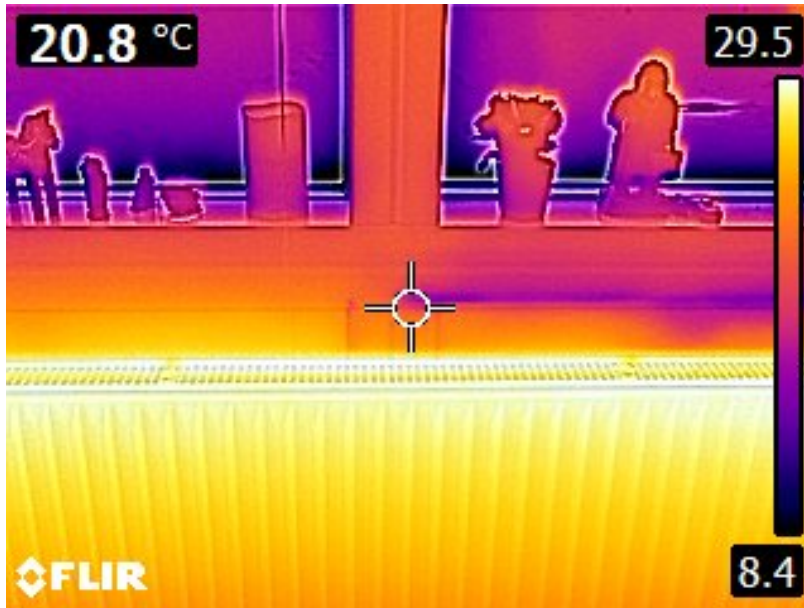
**Fig. 17.** Termografibillede af samling mellem vindue og brystningsparti. Der er tydelig kold stribe (mørk) under den højre side af vinduet, hvilket kunne tyde på en utæt fugt. Der er ikke en tilsvarende stribe under venstre vindue. At overfladetemperaturen i området er relativ høj, skyldes opvarmning fra radiatoren.

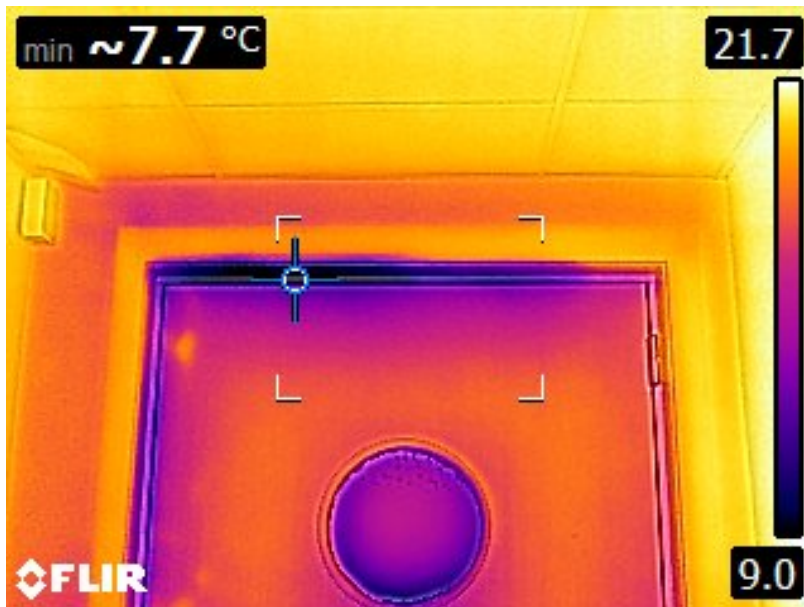
Dog klager flere beboere over træk fra indgangsdøren. Undersøgelser med røgpinde og termografiudstyr bekræftede, at der var problemer med træk ved yderdøren, se fig. 18. Problemet blev dog kun konstateret i de to første blokke (nr. 13 og 15), mens yderdørene i de to sidste blokke (nr. 17 og 19) tilsyneladende var tætte.

**Fig. 18.** Termografibillede af indgangsdør i nr. 15. Billedet er taget indefra og viser, at der øverst i modsatte side af hængslerne er en utæthed, formentlig fordi døren er en smule skæv. Dette blev bekræftet af undersøgelse med røgpinde.

Af tegningsmaterialet fremgår der, at man havde valgt en yderdør med trepunktslukning. Entreprisledelsen oplyste, at dette blev ændret af hensyn til låsesystemet, fordi man ønskede en såkaldt Salto-lås, der kun fungerer med en etpunktslukning. Dette kan have været med til at svække dørene, så de får den lille skævhed, som fører til den utæthed, jf. fig. 18.

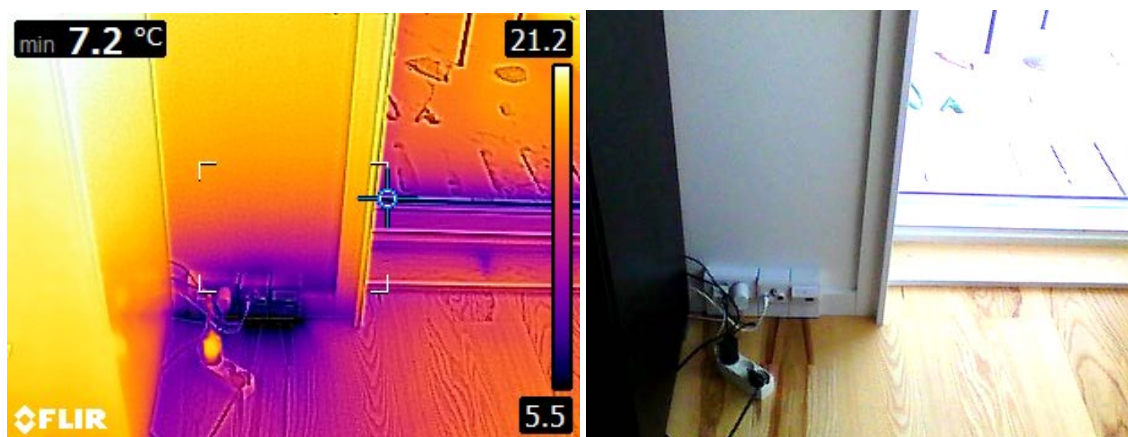
Dette kan forklare, at en række beboere har oplevet, at det trækker ind fra stikkontakterne, samt at nogle klager over lugt- og røggener mellem lejlighederne. Fig. 19 viser eksempel på kolde elinstallationer.

**Fig. 19.** Elinstallationer ved siden af altandør. Termografibilledet til venstre viser, at installationerne er væsentlig koldere end omgivelserne.

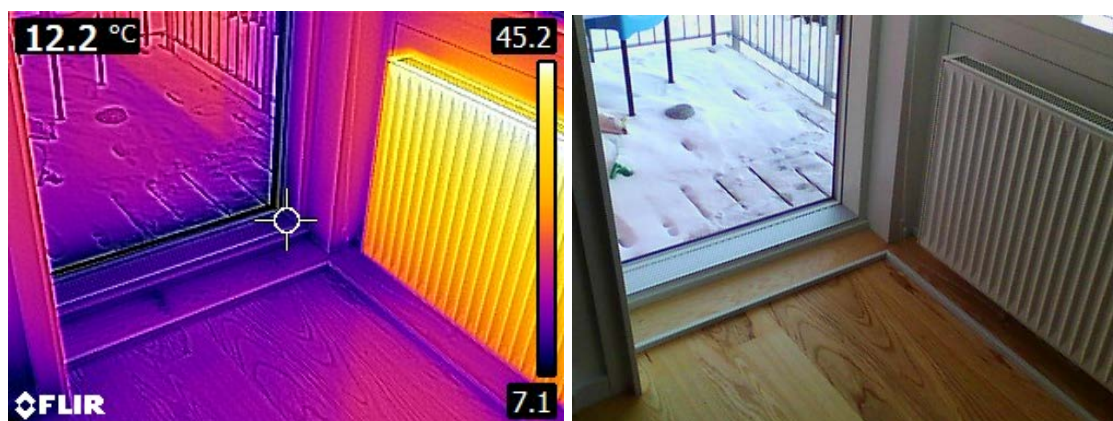
Målingerne af gulvtemperaturen viste, at gulvet foran altandør og let facadeparti nogle steder  
var omkring  $12 \text{ }^\circ\text{C}$  [fig. 20]. Komfortmæssigt må dette anses for at være for koldt. De konsta-  
terede forhold stemmer overens med, hvad der blev målt ved 1-års gennemgangen, hvor vejret  
var sammenligneligt med det, der var ved den aktuelle besigtigelse.

**Fig. 20.** Termografibillede af areal foran altandør og let parti. Gulvtemperaturen er ca.  $12 \text{ }^\circ\text{C}$ . Målt i  
lejlighed over krybekælder.

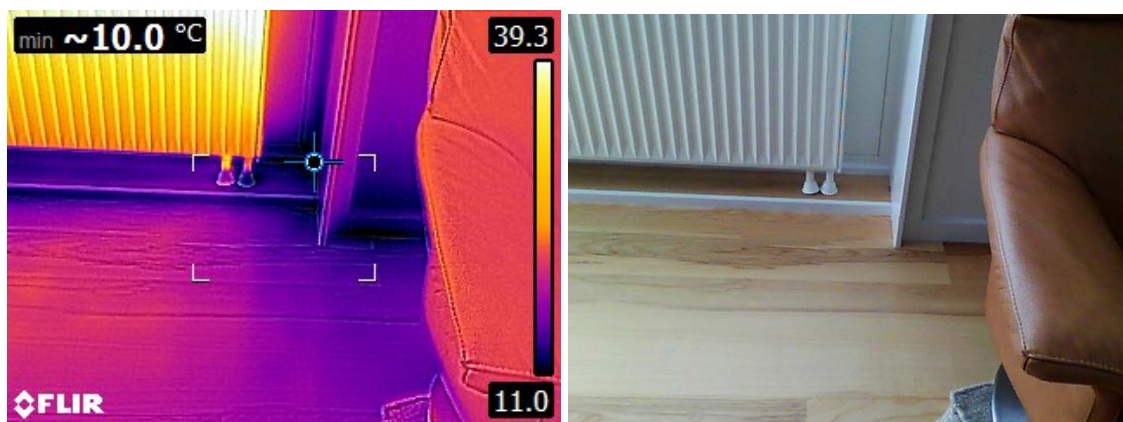
Selvom store dele af gulvet kunne være over 17°C, var der områder, hvor overflade-temperaturen var lav, især bag og under møbler (lænestole og sofaer), se fig. 21.

**Fig. 21.** Termografi billede af gulv og hjørne ved let facadeparti. Den koldeste temperatur er målt på det lette facadeparti (ca. 10 °C), mens gulvtemperaturen ligger mellem 18 °C (foran radiator) og 14 °C (ved lænestol). Målt i lejlighed på anden sal.

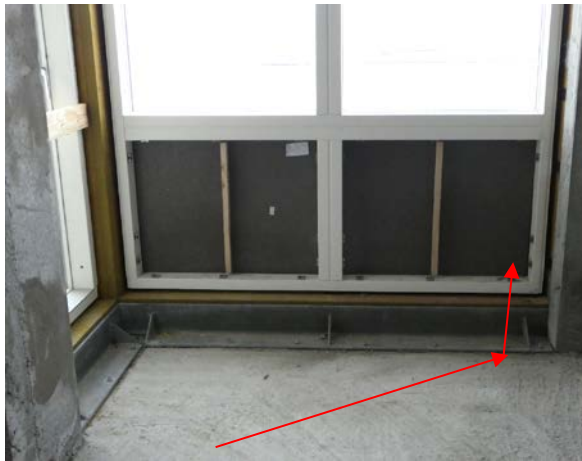
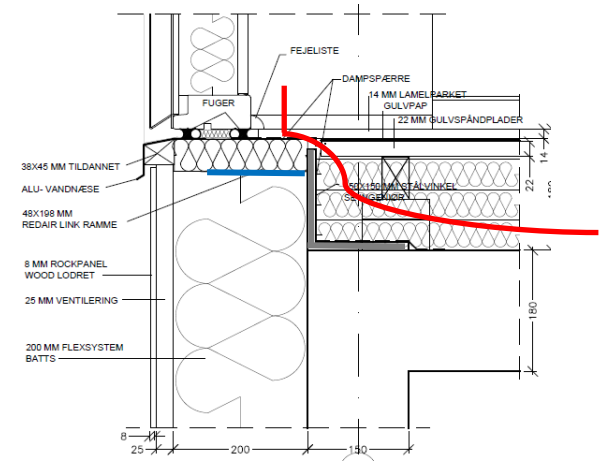
**Fig 22.** Samme foto som fig. 13 og samme tegning (lodret snit) som fig. 14.

Derfor er der en potentiel risiko for, at kold udeluft kan trænge ind her. Hvis der slukkes for radiatoren, kan den (frost)kolde luft få vandet i rørene til at fryse og danne ispropper<sup>16</sup>. Det kan være en forklaring på fænomenet, for så vidt angår stuerne.

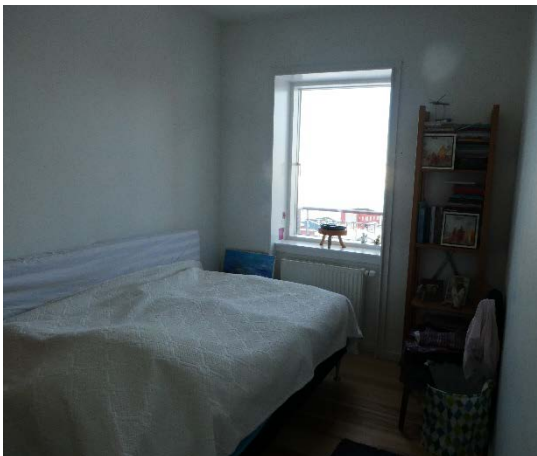
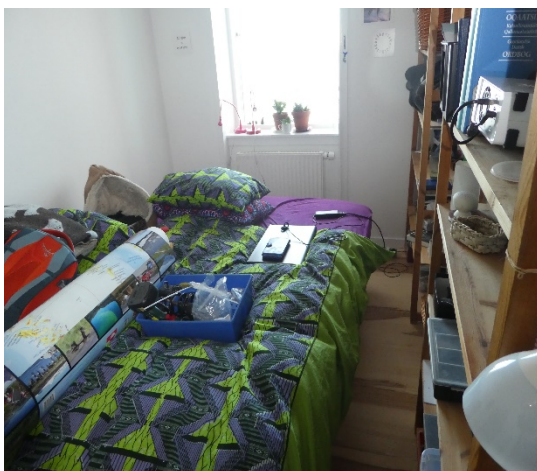
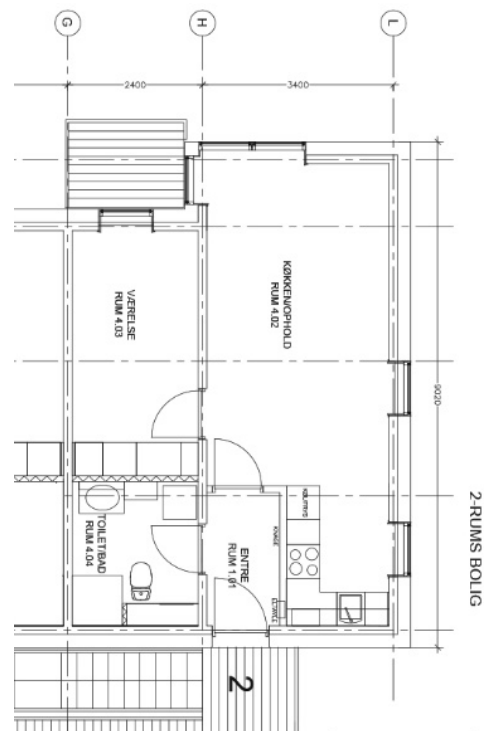
I soveværelset er rummets begrænsede størrelse dog mere uheldig i forhold til luftcirkulation, komfort og indeklima. Rummene er så små, at sengen i realiteten kun kan placeres under vinduet og foran radiatoren, hvilket ikke giver en acceptabel komfort. Se fig. 24.

**Fig. 24.** Tv to soveværelser, begge med samme problem: rummene er så små, at en seng kun kan placeres under vinduet og foran radiatoren. Øverst th plantegning af de 2-værelses lejligheder.

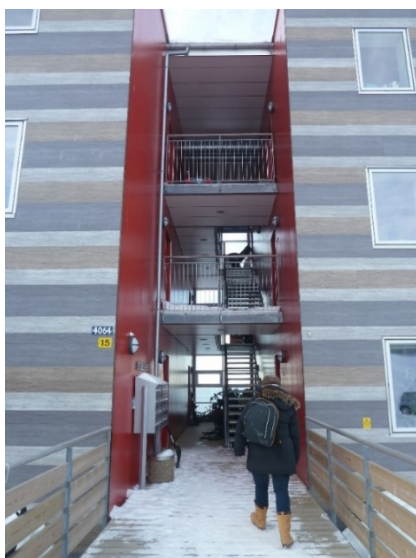
**Fig. 25.** Trapperum, der ligger mellem blokkens to adskilte bygninger. Der er monteret glasparti til siden mod vandet, men er er åbent til den anden side. Dette betyder bl.a. at der fyger sne ind i trapperummet.

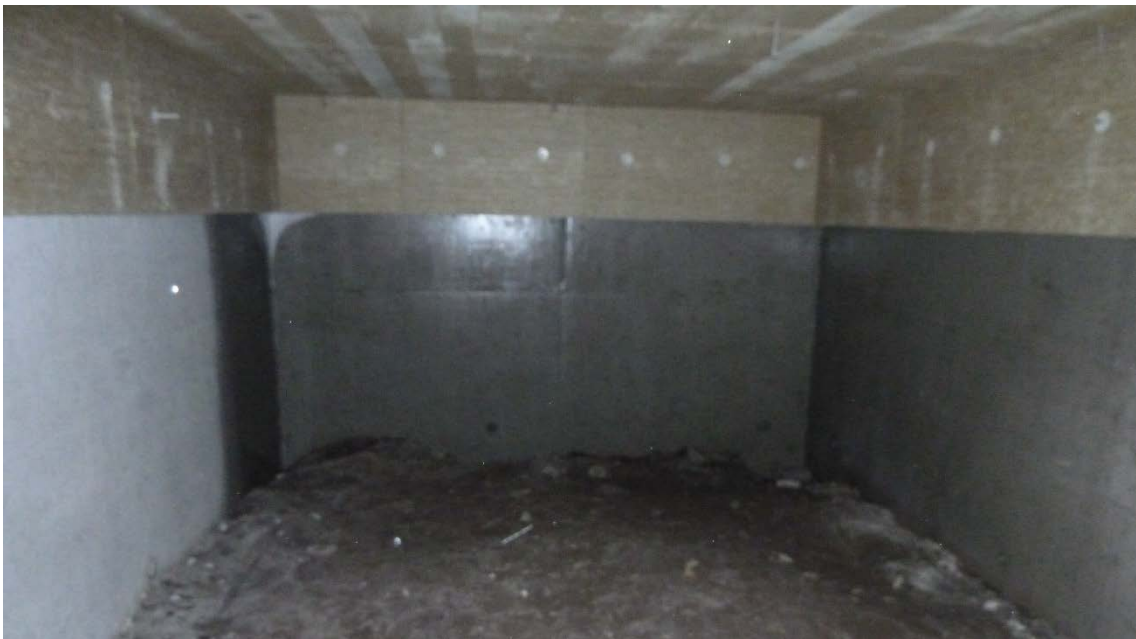
**Fig. 26.** Krybekælder under nr. 19. Der er isoleret på dæk mod stueetage og ca. 60 cm ned. Endevæggen mod øst er våd, hvilket også gælder den del af skillevæggen, der ligger under karnappen.
