## **Prøvehus i Nuuk. Ny Arktisk Byggeskik** Midtvejsevaluering

Lading, T., Bunch-Nielsen, T., & Møller, E. B. (2017). *Prøvehus i Nuuk. Ny Arktisk Byggeskik: Midtvejsevaluering*. Technical University of Denmark, Department of Civil Engineering. DTU Byg Rapport, No. R-375 (DK)

Midtvejsevaluering

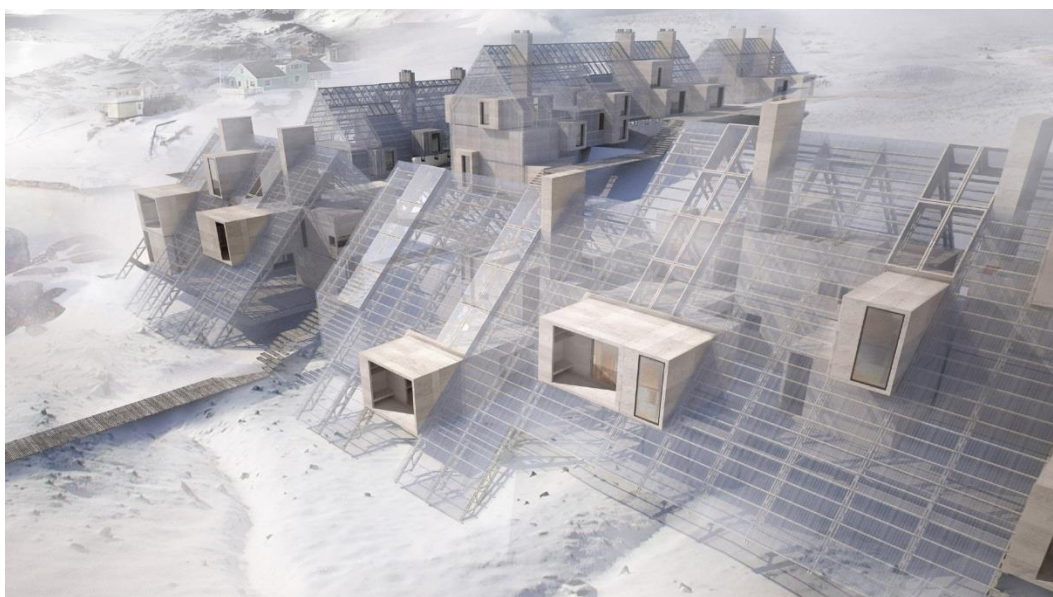
*Den transparente overdækning var tænkt som åben i kanten mod terrænen, og muligvis til dels i gavlene - men samtidig nævnes at mellemzonen klimatiseres ved indblæsning af varm/kold luft, tempereret via en geotermisk varmepumpe. Der er et skisma mellem den meget åbne konstruktion og den aktive klimatisering.*

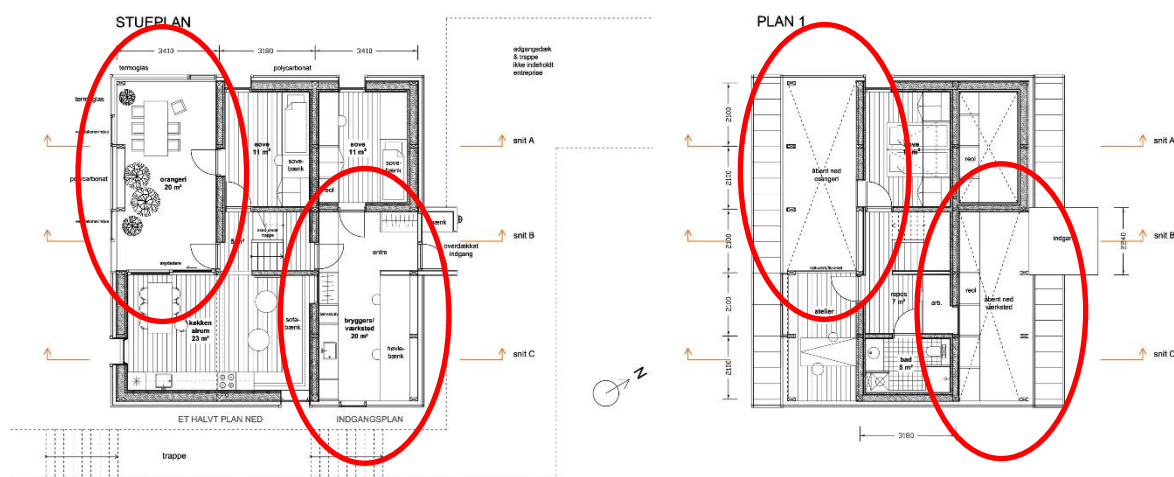
*De røde markeringer angiver de kritiske punkter for mellemzonen.*

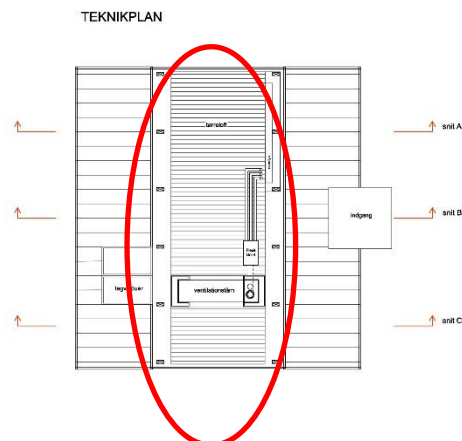
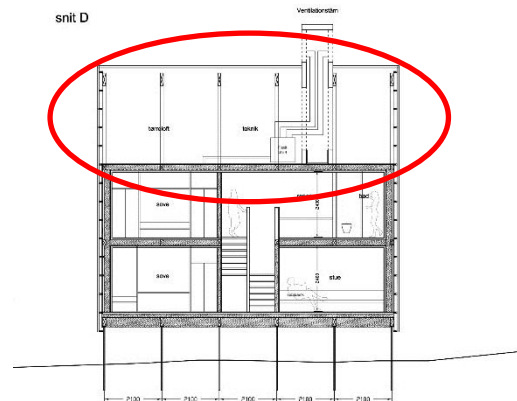
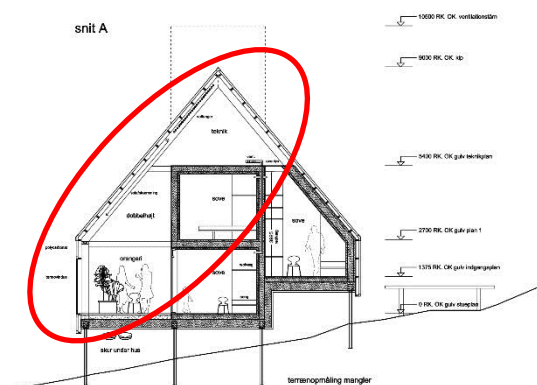
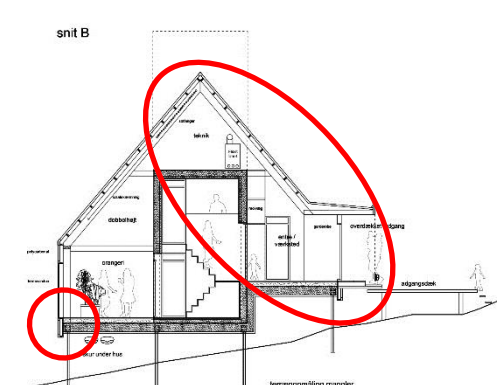
OBS! Der er på loftsplan og længdesnit vist et ventilationstårn, som siden er droppet.

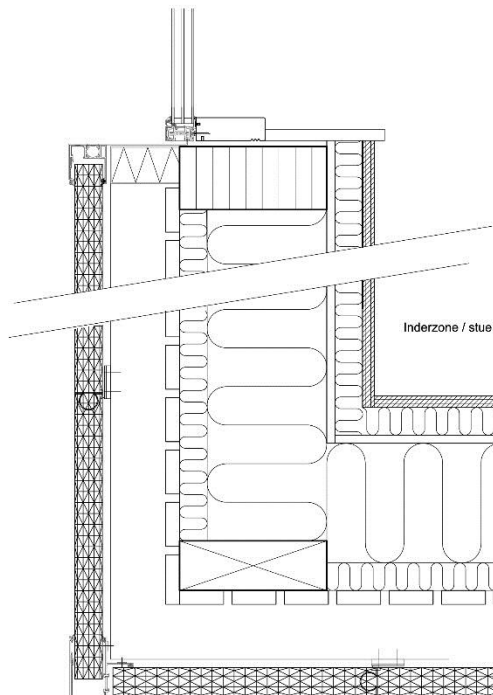
- Udvendig beklædning er så vidt vides ændret til en pladebeklædning.  
Åben bræddebeklædning + dug er ikke BD30.
- Træuldisolering er ændret til træfiberisolering.
- ESB-plader er OSB-plader fra en tysk producent, med særlige dampbremsende egenskaber.

- Fundering
- Dæk
- Overbygningen (konstruktionen og den ydre klimaskærm)
- Polycarbonatfacade og -tag
- Opbygning af ydervægge, herunder dampbremse/dampspærre
- Sammenbygningssdetajler

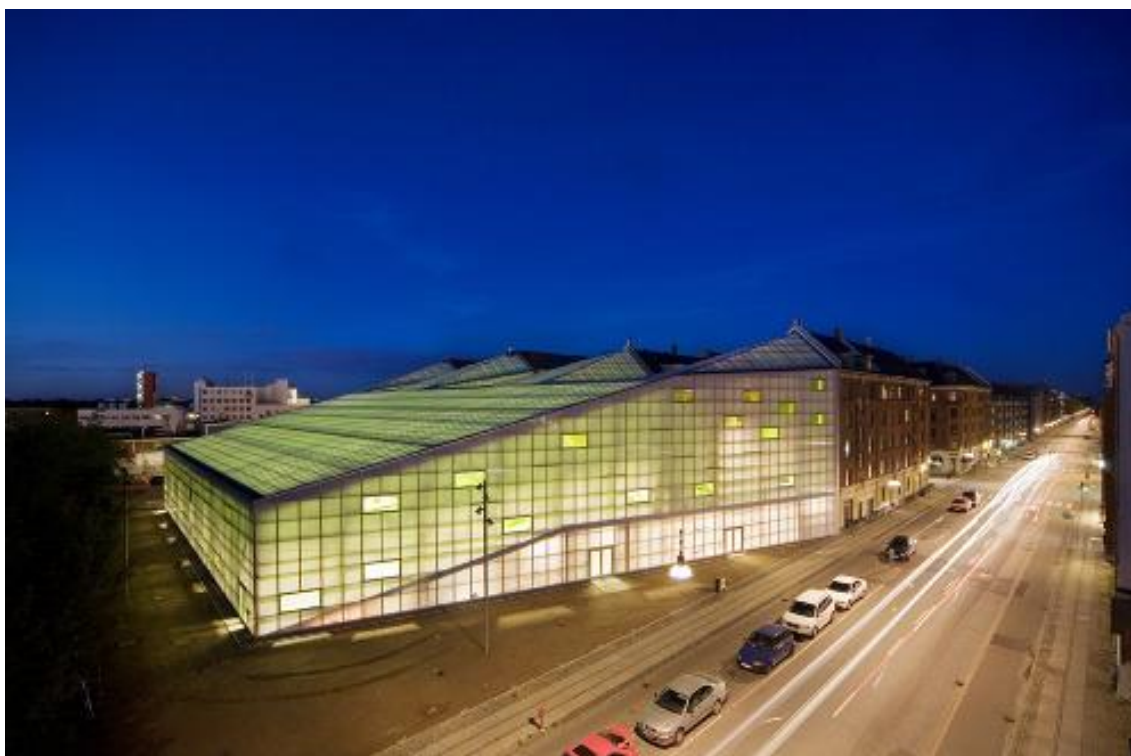
*Bemærk, at panelerne er samlet med alu-profiler, i modsætning til de "click-samlinger", der tænktes anvendt på prøvehuset. Der må være erfaringer, som gør at man har valgt denne løsning her.*

*Valget af monteringsmetode har betydning for muligheden for senere udskiftning af beskadigede plader.*

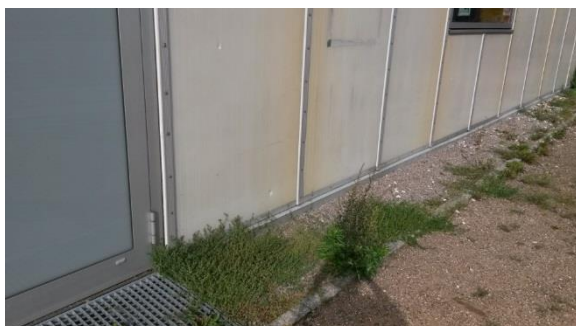
*Man kan diskutere arkitekturen i projektet, og have forskellige meninger om den. Umiddelbart finder arbejdsgruppen, at huset er smukt i mørke, når det er oplyst, og indefra (ikke vist her) – men materialet ældes ikke med ynde, og det vinder ikke ved at blive set tæt på i dagslys.*

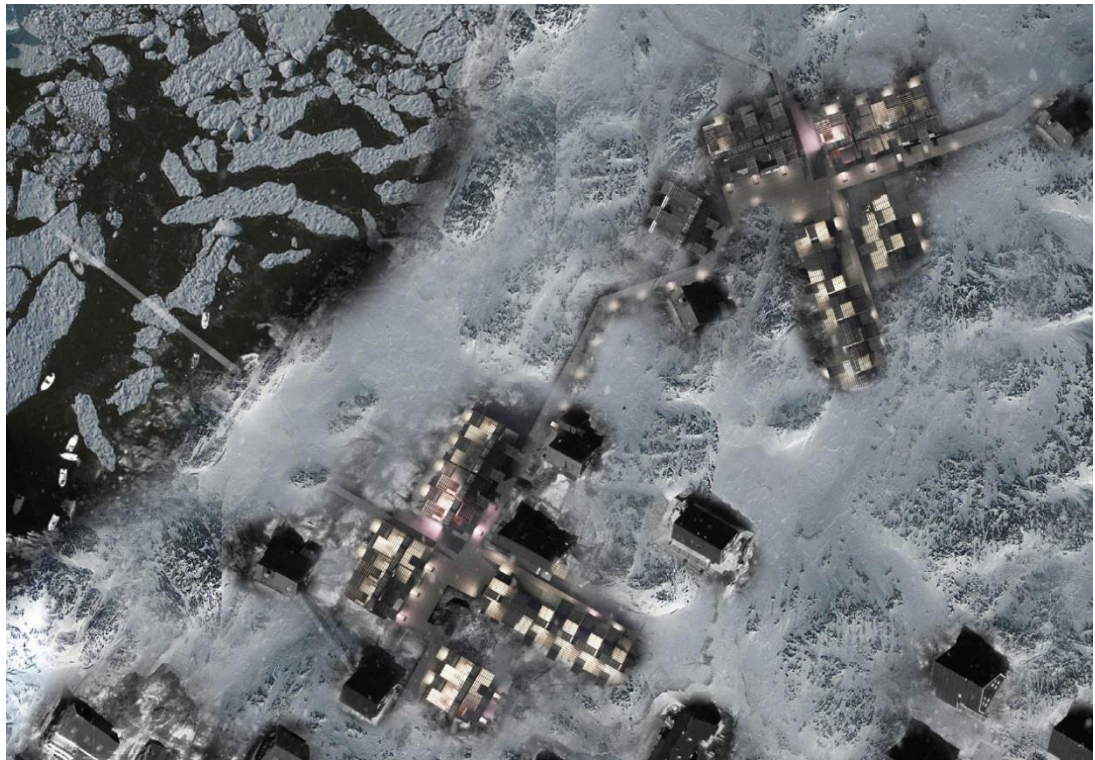
- Den største betænkelighed i dette tilfælde er ikke risiko for mennesker, men derimod for, om der – populært sagt – vil opstå et stort bål, som kan være vanskeligt at slukke.
- Selv om polycarbonat ikke afgiver røg eller dråber, kan det godt nære en brand. Der er bundet ganske store mængder energi i et plastmateriale.
- Der er en potentiel risiko for brandsmitte i en større bebyggelse. Man skal være opmærksom på afstandskrav og brandsektionering. Evt. brandvægge og brandkamme vil kunne gå ud over arkitekturen.
- Adgangsforholdene og tilkørsel for brandkøretøjer ser ikke umiddelbart ud til at være løst [på den rendering af en samlet bebyggelse, der er vist i projekt materialet / red.].

*"Luftfoto"-rendering af en større bebyggelse, hentet fra ansøgningen<sup>øø</sup>  
Husene er grupperet omkring dæk udført i træ, med adgang fra fælles p-pladser.  
Der er ikke vist køre- eller redningsveje omkring husene.*

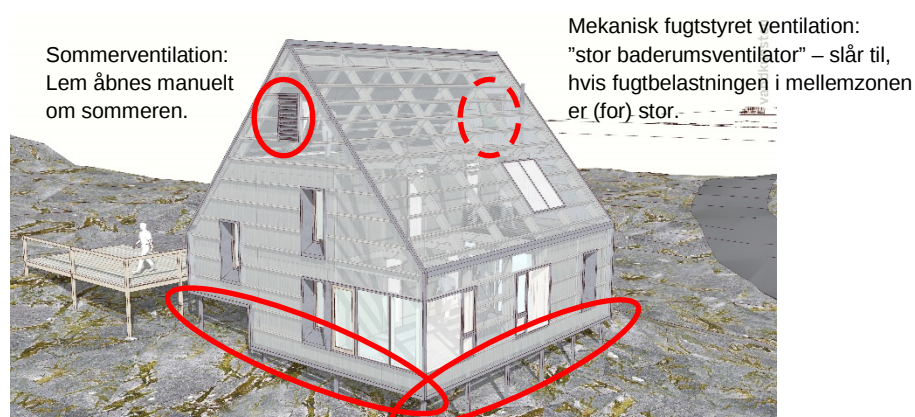
Basisventilation, spalte, svarende til dén, man har i en ventileret facade. Sikres med snefang. Kan ikke lukkes.

Ventilationsåbning skal kunne øges om sommeren ("oplukkeligt gulvbræt").
