Udvendig isolering på beton

**Evaluering af
Unaaq 13-19**

BYG R-407, 2019

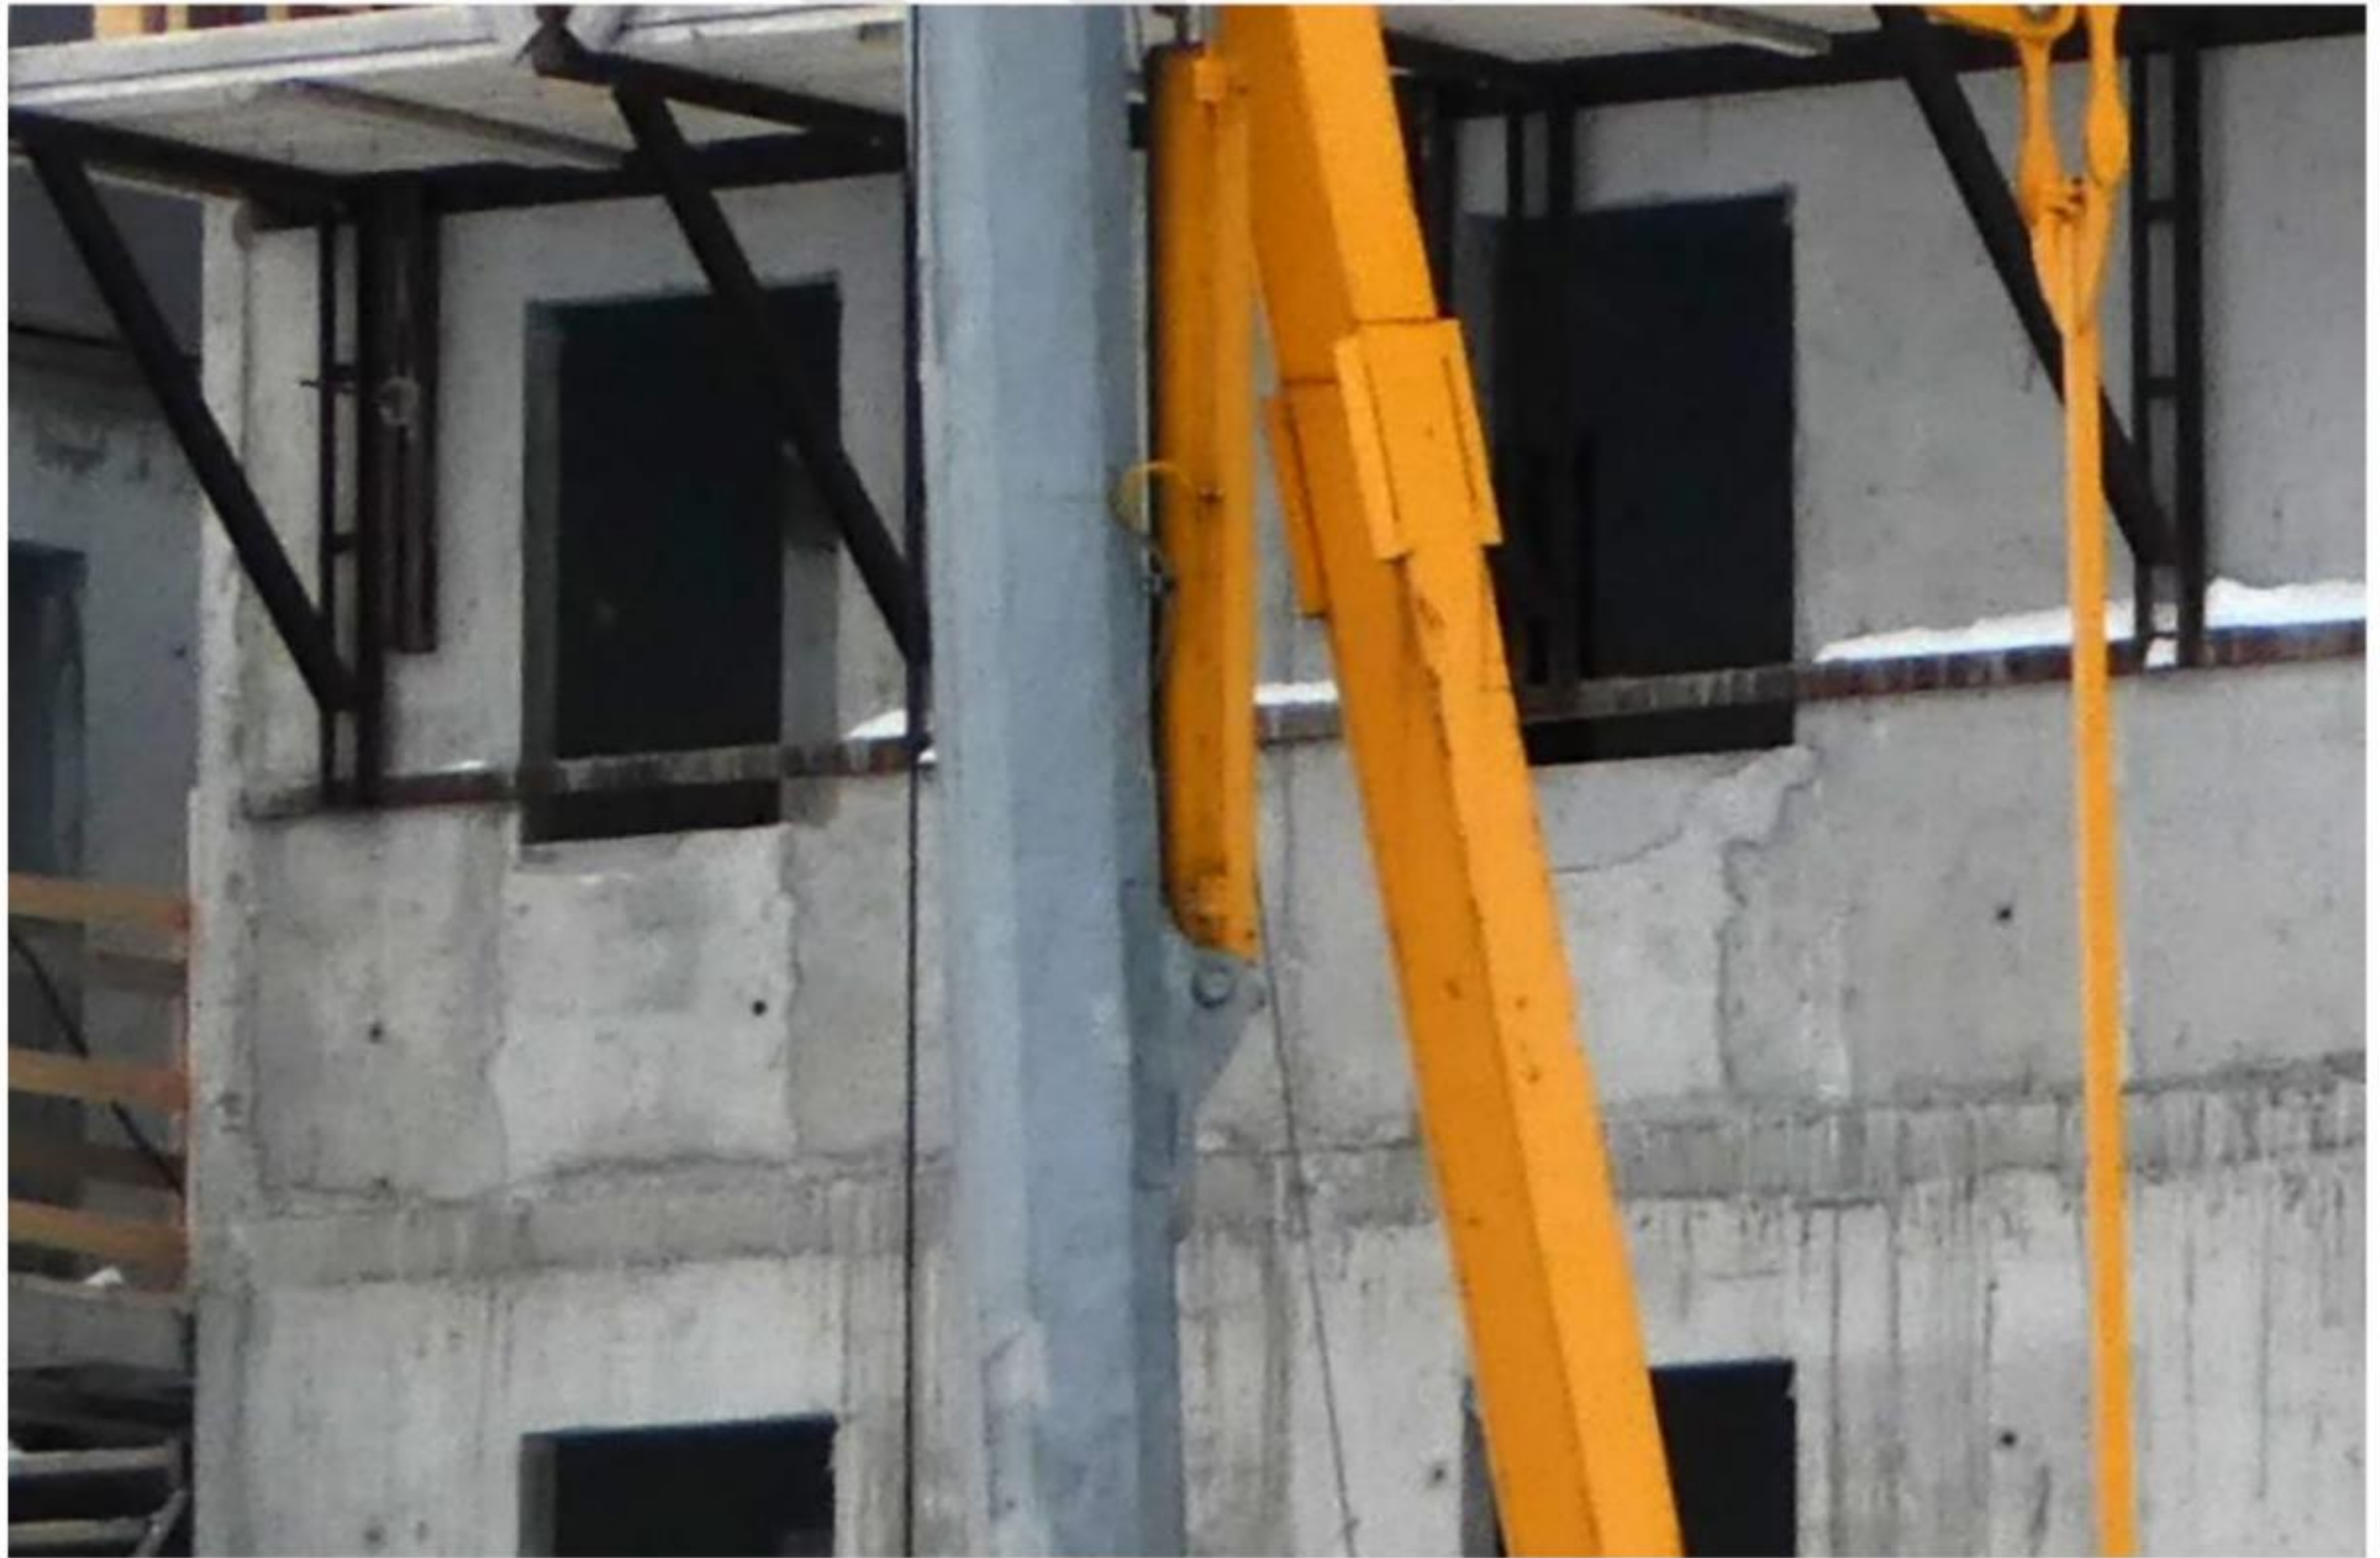
Figur 9. Fotos fra opførelsen. Især omkring etagedækkene ser betonoverfladen ud til at være mere ru end Rockwools (nuværende) forskrifter. På billedet øverst kan man på hjørnet af nederste etageadskillelse (rød pil) se, at ujævnheden må ligge over de maximale 5 mm. På foto herunder ses tilsvarende ujævnheder omkring etagedækket, men også brystningerne ser ud til at være ujævne.
