**Evaluering af  
Unaaq 13-19**

# **Unaaq 13-19, Nuuk**

## Evaluering

Rapport BYG SR 19-01  
2019

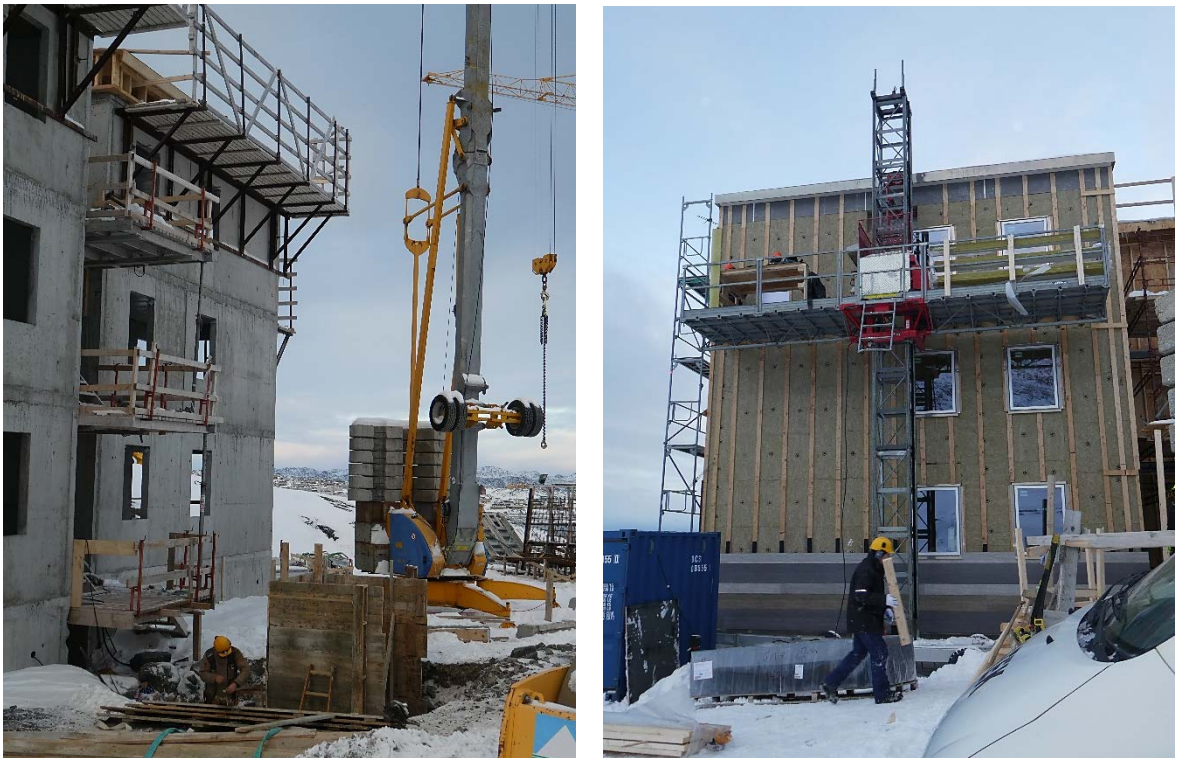
**Fig.1.** Fotos fra opførelsen af Unaaq-byggeriet viser ydervæggenes konstruktion. Tv den rå insitu-støbte beton, th er isolering og vinduer monteret, og den udvendige beklædning er ved at blive sat op.

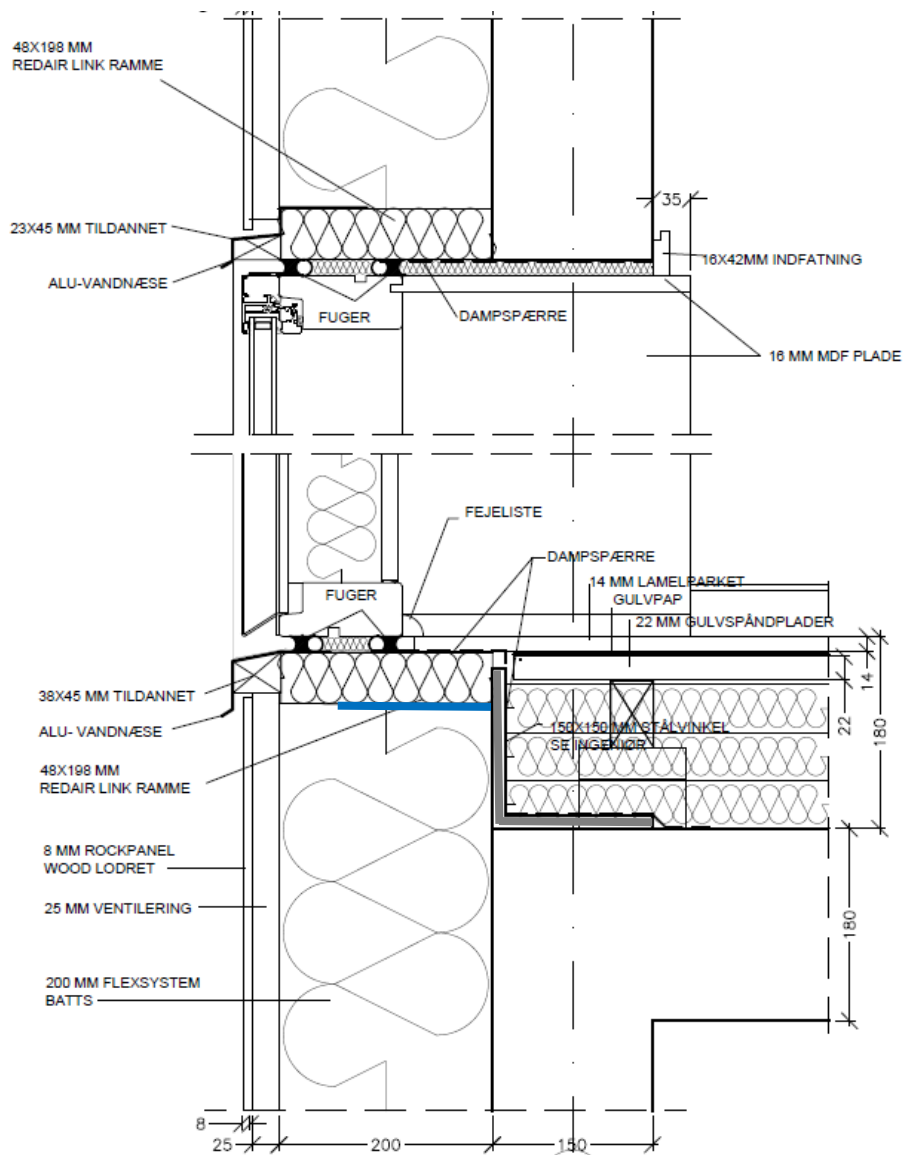
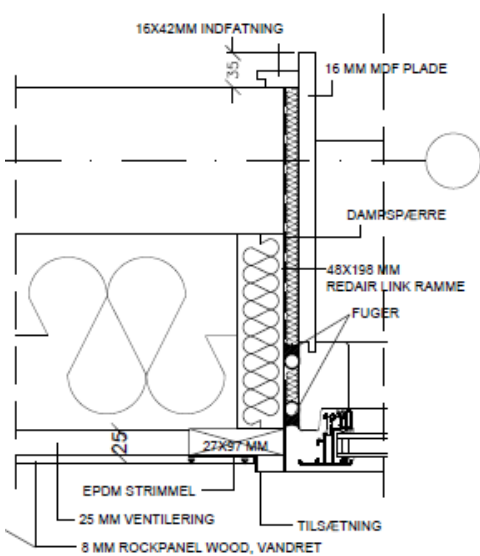
Fastgørelsen i bunden af det lette parti sker imidlertid ikke direkte til betonen, men via påsvejst beslag til et 150 x150 mm stål vinkelprofil, se fig. 13 og fig. 14 (den blå markering for beslaget, og den grå markering for vinkelprofilet).

Ifølge tegningsmaterialet er der udført en randisolering på dækket under det lette parti med det formål at reducere varmetabet. Bredden på denne randisolering er ikke angivet. Imidlertid kan der være områder på vinkeljernet, der bliver kolde og dermed danner en kuldebrot. Høj relativ luftfugtighed og kondens kan opstå lokalt i disse områder. Fænomenet er ikke set ved besigtigelsen, da området ikke var tilgængeligt.

**Fig. 14.** Øverst lodret snit ved let facadeparti, nederst vandret snit, begge hentet fra arkitekttegning A 050.2. Lodret snit: Tætning ved vinduer svarer til fugen vist øverst. **Med blå er indtegnet det vandrette beslag** (ikke på den originale tegning), der er svejst til vinkeljernet (gråt) og fastholder facadepartiet. Vandret snit viser de lodrette samlinger ved vinduerne.

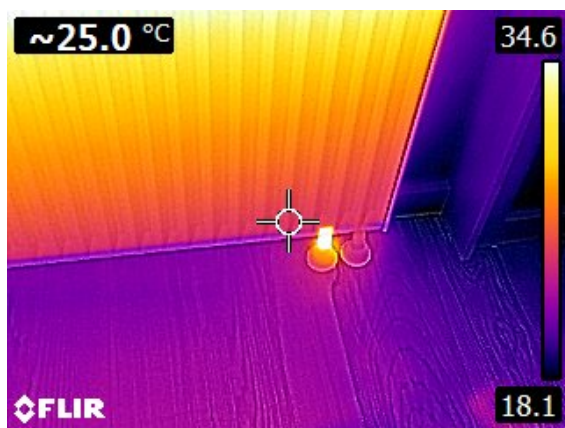
**Fig. 23.** Termografibillede, der viser en effektiv varmeudnyttelse. Fremløbet nærmest lyser på billedet, og er væsentligt varmere end returen.
